报告编号：2024B-4-01-14

检测报告

项目名称：大榭石化码头水工主体结构检测评估

委托单位：中海石油宁波大榭石化有限公司

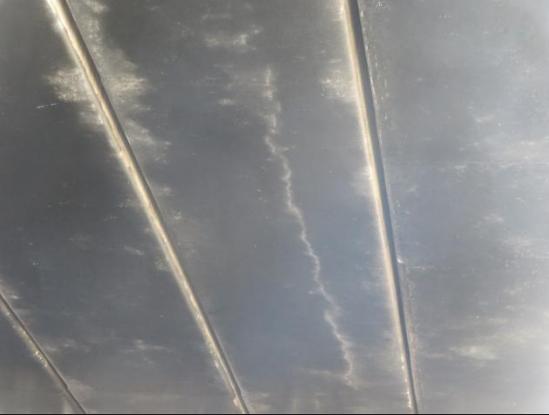
构件位置	外观缺陷描述	外观劣化等级	相关照片
1#千吨级工作平台	岸侧第 2 块面板底部由纵向裂缝 1 条，长度为 1900cm，宽度为 0.24mm。	B

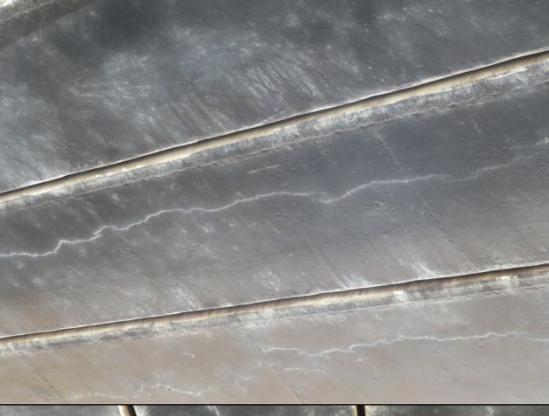
1#连接平台	岸侧第 1 块面板底部有纵向裂缝 1 条，长度为 1900cm，宽度为 0.15mm。	B

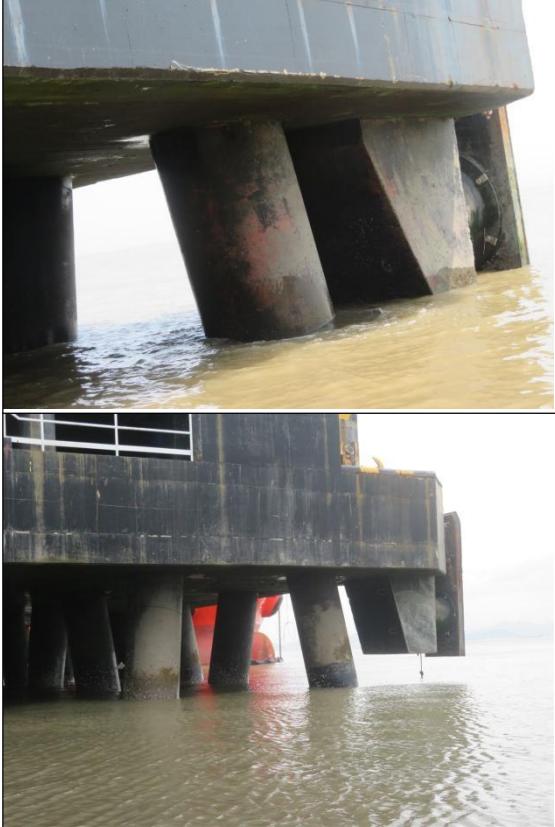
构件位置	外观缺陷描述	外观劣化等级	相关照片
万吨级工作平台	靠船构件岸侧混凝土破损，面积为 30cm × 65cm。	B

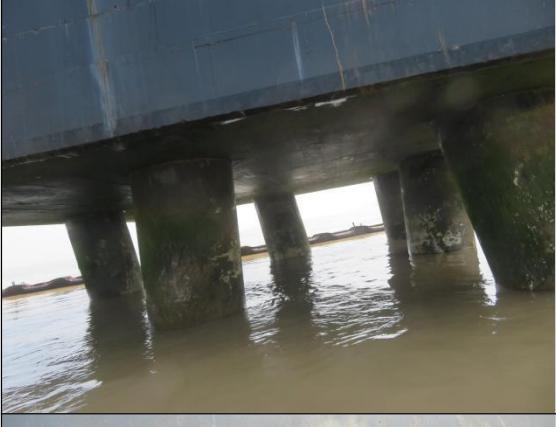
构件位置	外观缺陷描述	外观劣化等级	相关照片
1# 系缆墩	墩台基桩水面以上涂层普遍脱落。	/

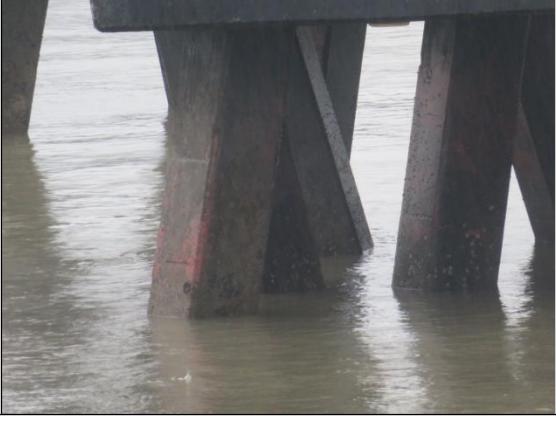
2# 系缆墩	墩台基桩水面以上涂层普遍脱落。	/

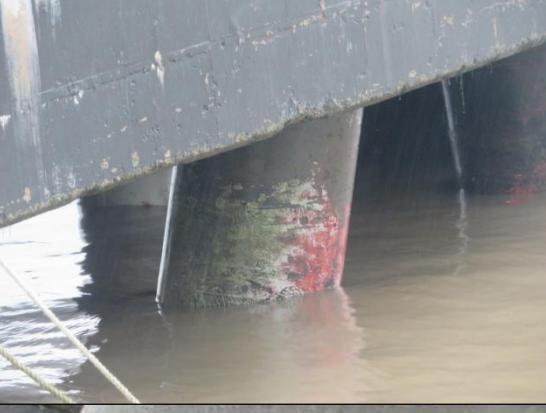
1#靠船墩	1、2、3、4、5、6、9、10#基桩水面以上涂层大部分脱落。	/

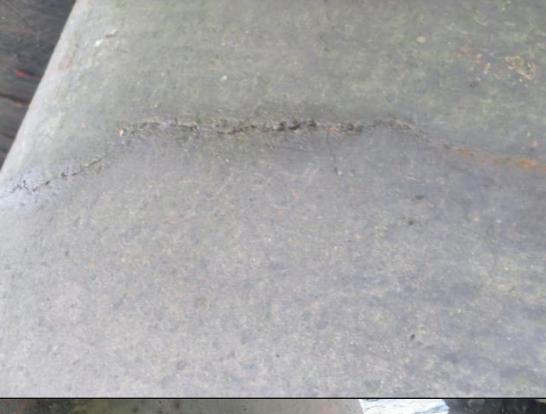
1#靠船墩 1#桩	桩顶下 35cm 处岸侧，有水平裂缝 1 条，长度为 170cm，宽度为 0.48mm。	C

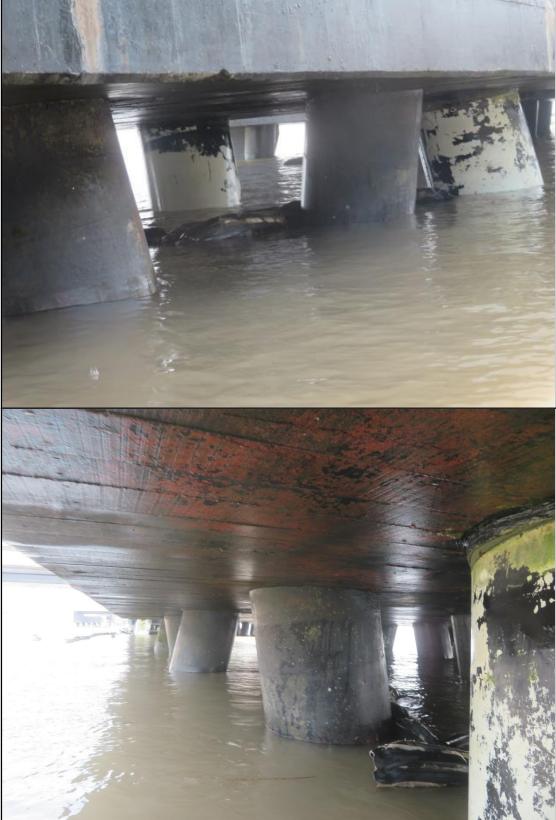
构件位置	外观缺陷描述	外观劣化等级	相关照片
2#靠船墩	1、2、3、4、5、6、10、13、17#基桩水面以上涂层大部分脱落。	/

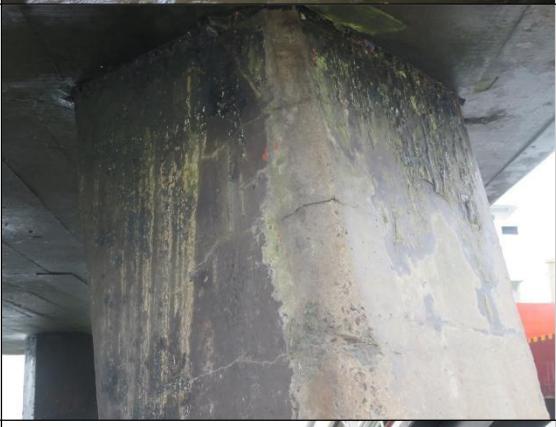
3#系缆墩 1#桩	桩顶下 15cm、35cm、42cm、68cm 处有环向裂缝 4 条，长度均为 240cm，宽度分别为 0.36mm、0.46mm、0.27mm、0.25mm。	C

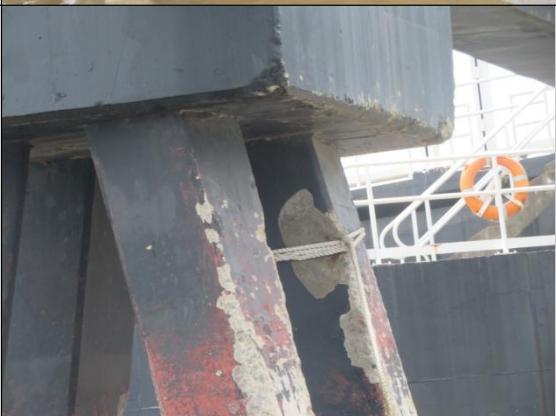
2#人行桥墩 1#桩	岸侧、北侧混凝土破损，面积为 310cm×40cm。	B

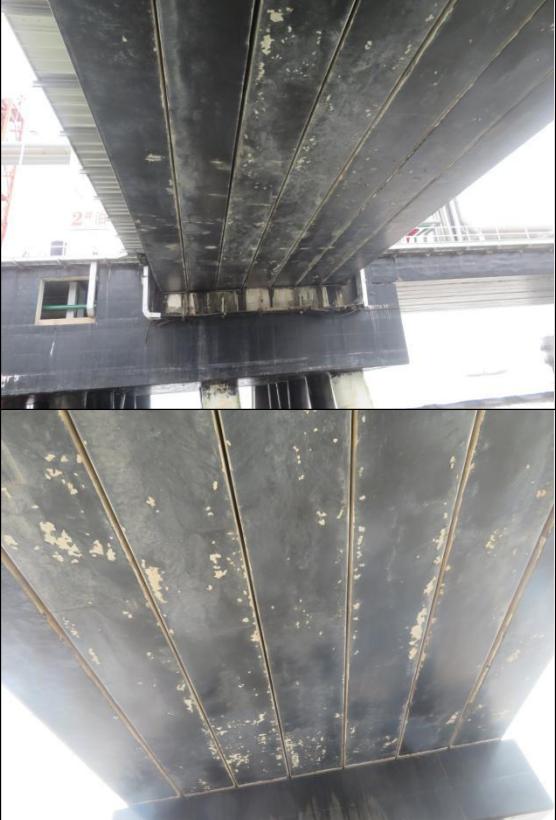
构件位置	外观缺陷描述	外观劣化等级	相关照片
引桥	引桥面板底部局部涂层起壳脱落。	/

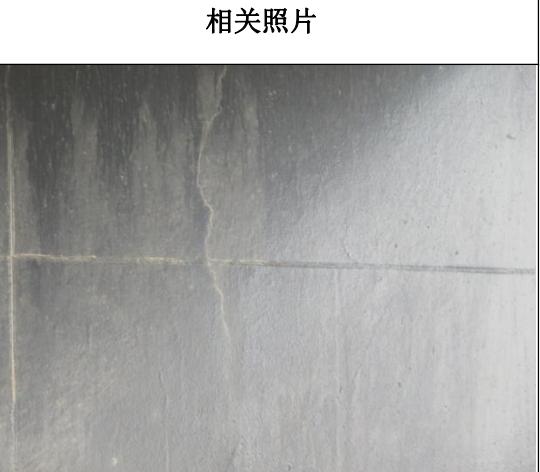
构件位置	外观缺陷描述	外观劣化等级	相关照片
2#引桥墩	海侧北端有竖向裂缝 1 条，长度为 100cm，宽度为 0.22mm。	B

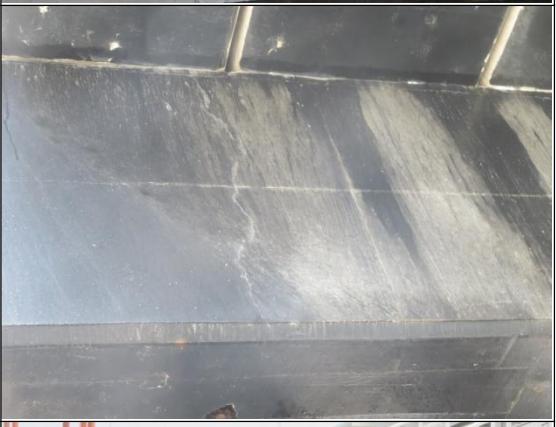
海侧南、北两端各有竖向裂缝 1 条，长度分别为 90cm、100cm，宽度分别为 0.20mm、0.24mm。

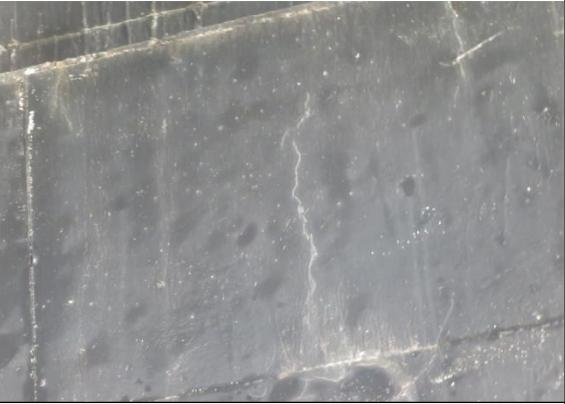
构件位置	外观缺陷描述	外观劣化等级	相关照片
3000 吨级工作平台 4#横梁	B 桩上方横梁北侧有竖向裂缝 1 条，长度为 90cm，宽度为 0.22mm。	B

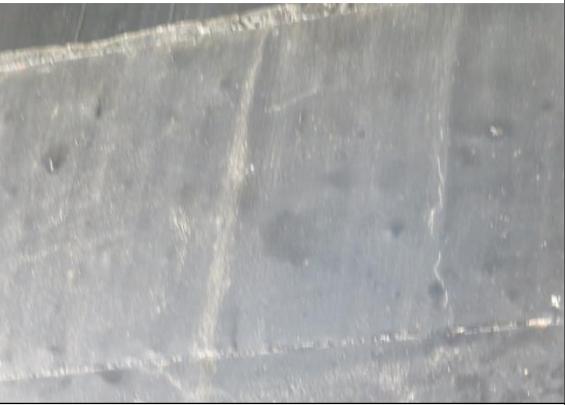
3000 吨级工作平台 5#横梁	横梁南侧有竖向裂缝 1 条，长度为 65cm，宽度为 0.17mm。	B

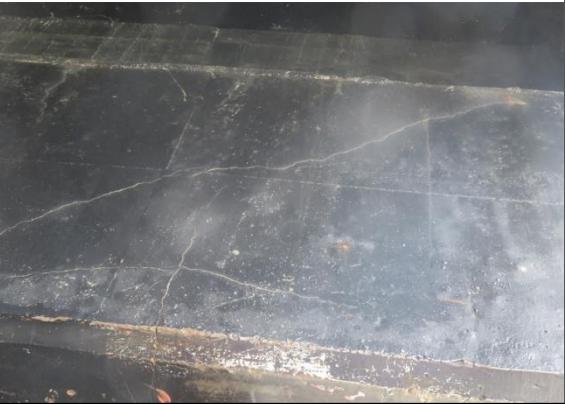
3000 吨级工作平台 6#横梁	横梁后沿南、北两侧分别有网状裂缝，面积均为 120cm×98cm，裂缝最宽处为 0.20mm。	B

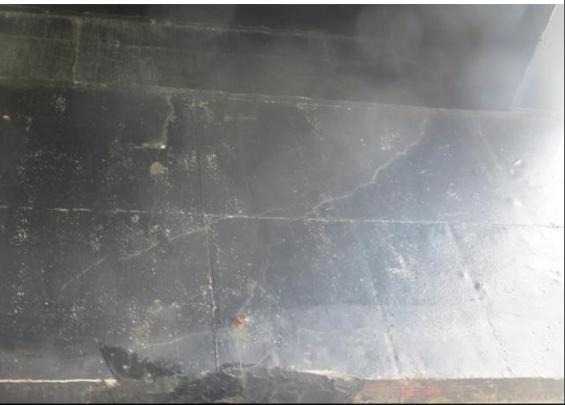
3000 吨级工作平台 6#横梁	横梁北侧有斜向裂缝 1 条，长度为 167cm，宽度为 0.15mm。	B

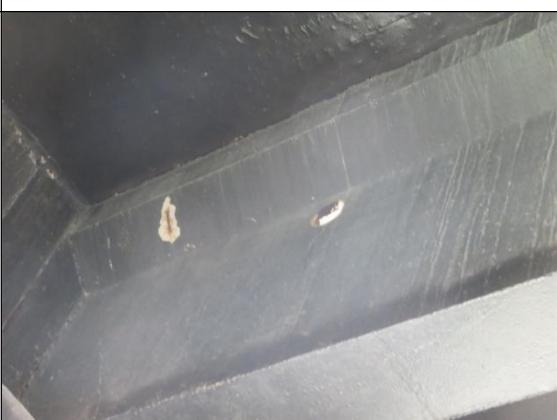
构件位置	外观缺陷描述	外观劣化等级	相关照片
3000 吨级 工作平台 1~2# 排架	2#纵梁海侧混凝土破损 露筋，面积为 15cm× 10cm。	B

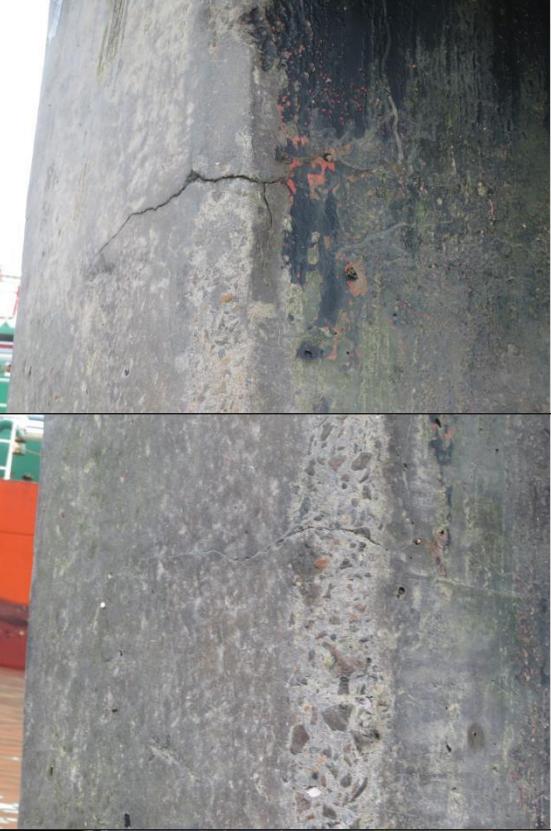
构件位置	外观缺陷描述	外观劣化等级	相关照片
5#系缆墩 2#桩	基桩桩顶下 40cm 处混凝土开裂，面积为 80cm×1.5cm； 桩顶下 75cm 处，有水平裂缝 1 条，长度为 90cm，宽度为 0.31mm。	C

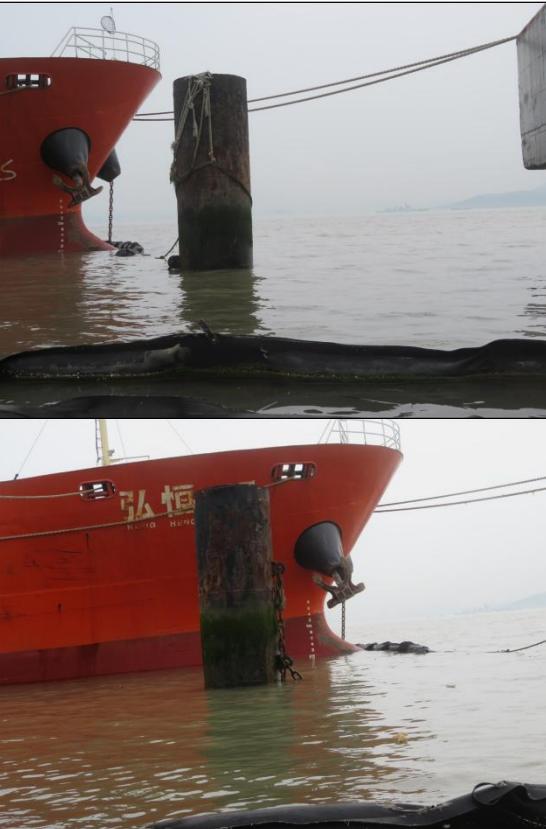
构件位置	外观缺陷描述	外观劣化等级	相关照片
/	防撞桩普遍锈蚀。	/

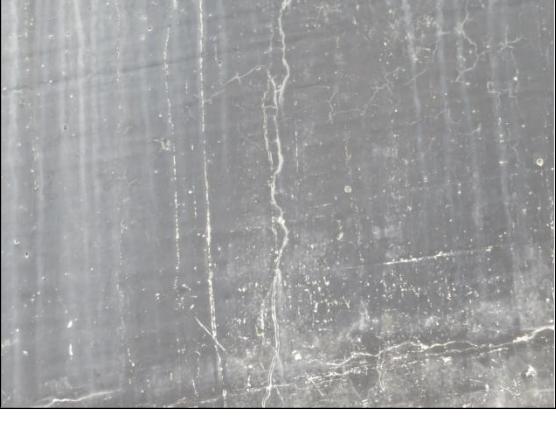
9# 系缆墩	墩台岸侧有竖向裂缝 5 条，长度分别为 130cm、135cm、250cm、250cm、245cm，宽度分别为 0.22mm、0.25mm、0.28mm、0.26mm、0.28mm。	B

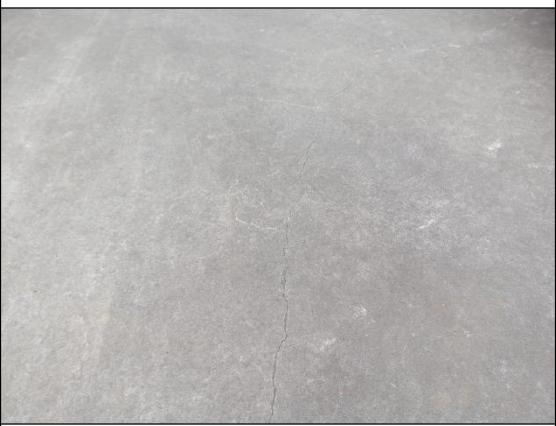
构件位置	外观缺陷描述	外观劣化等级	相关照片
5# 靠船墩	前沿面层有东西走向裂缝 1 条，长度为 935cm，裂缝最宽处为 0.31mm。	/

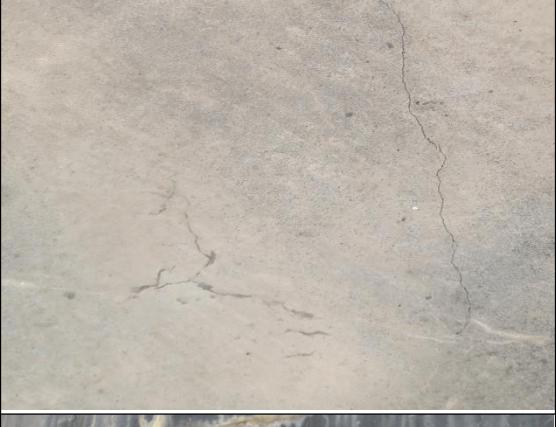
后沿面层有网状裂缝，面积为 880cm×430cm，裂缝最宽处为 0.31mm。

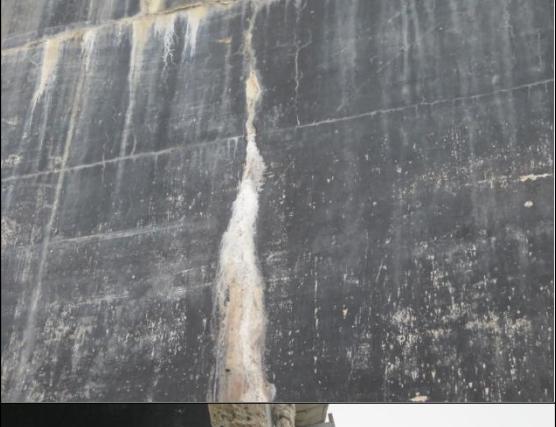
墩台岸侧有竖向裂缝 7 条，长度介于 180cm~250cm 之间，宽度介于 0.26mm~0.38mm 之间。	C

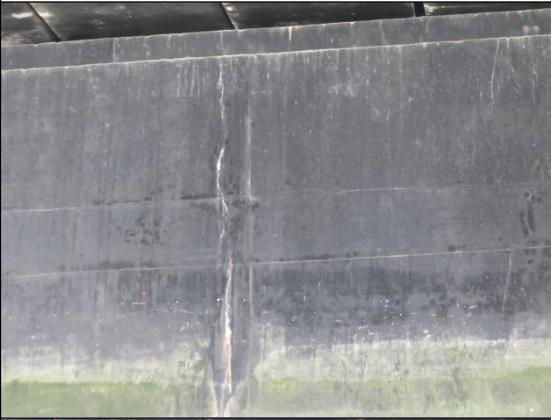
构件位置	外观缺陷描述	外观劣化等级	相关照片
	墩台南侧有竖向裂缝 1 条，长度为 150cm，宽度为 0.16mm。

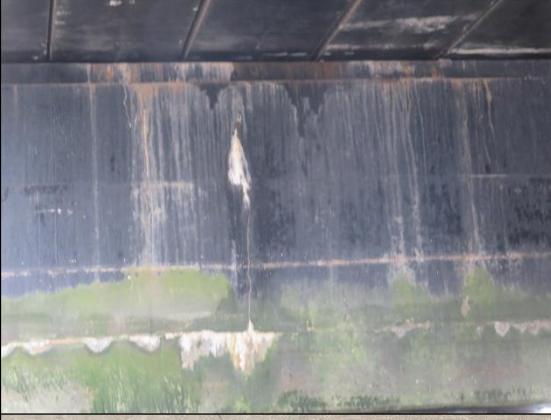
墩台北侧有竖向裂缝 1 条，长度为 150cm，宽度为 0.17mm。

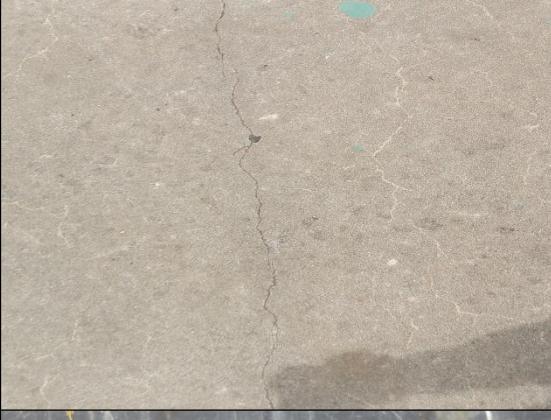
6# 靠船墩	面层有大面积网状裂缝，面积为 2280cm×840cm，裂缝最宽处为 0.39mm，最大裂缝深度大于 30cm。	/

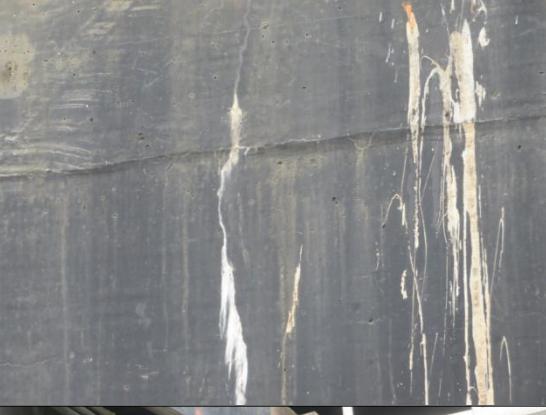
构件位置	外观缺陷描述	外观劣化等级	相关照片
3万吨级工作平台	墩台北侧有竖向裂缝1条，长度为110cm，宽度为0.16mm。

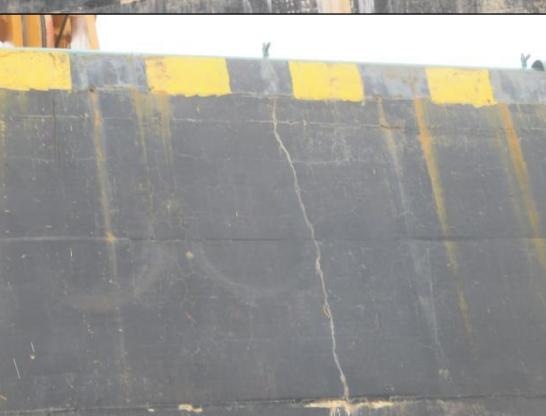
海侧有竖向裂缝8条，长度介于185cm~250cm之间，宽度介于0.17mm~0.28mm之间。	B

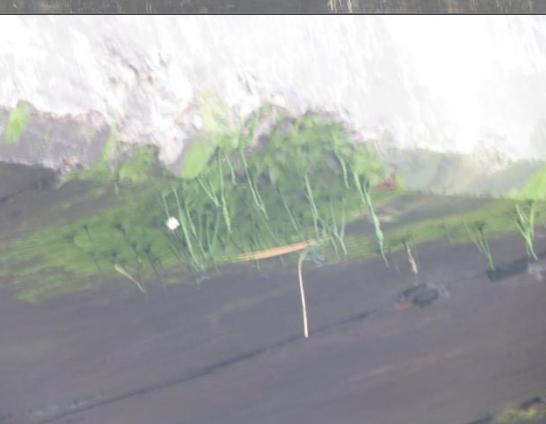
海侧底部混凝土破损2处，面积分别为45cm×40cm、38cm×38cm。

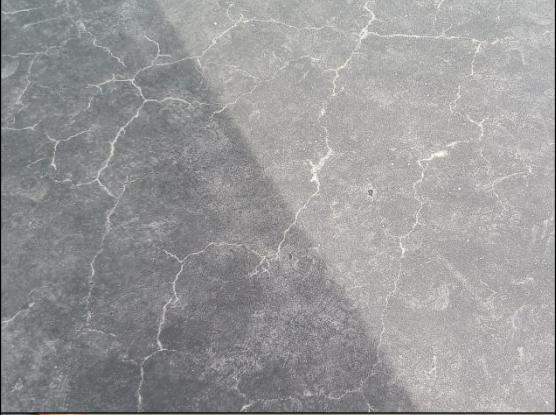
构件位置	外观缺陷描述	外观劣化等级	相关照片
8# 靠船墩	面层有大面积网状裂缝，面积为1280cm×1230cm，裂缝最宽处为0.25mm。	/

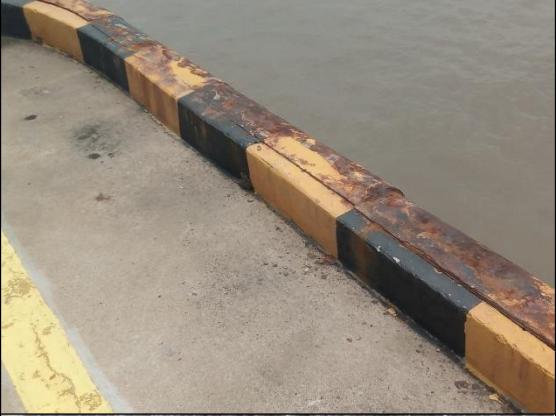
前沿护轮坎钢护边锈蚀，锈蚀长度为560cm。

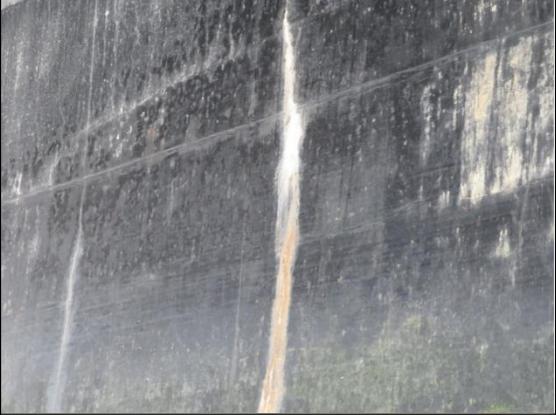
南侧有竖向裂缝3条，长度分别为215cm、230cm、190cm，宽度分别为0.26mm、0.27mm、0.28mm。	B

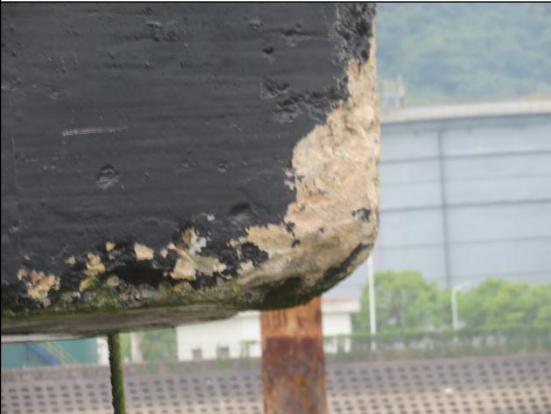
构件位置	外观缺陷描述	外观劣化等级	相关照片
	海侧北侧角混凝土破损，面积为108cm×38cm。

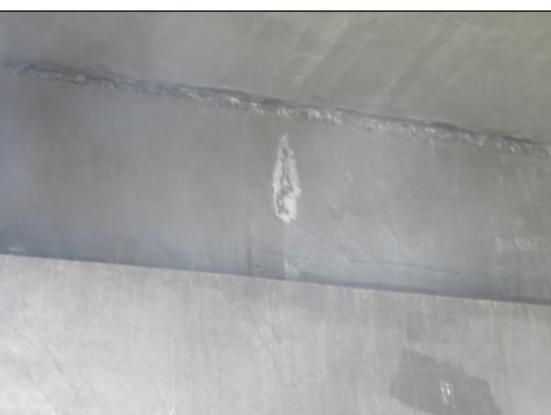
构件位置	外观缺陷描述	外观劣化等级	相关照片
6#横梁	1~2 纵梁间上横梁北侧有竖向裂缝 1 条，长度为 45cm，宽度为 0.21mm。	B

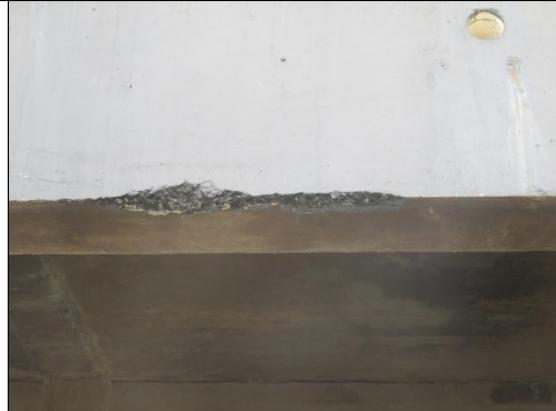
构件位置	外观缺陷描述	外观劣化等级	相关照片
1~2#排架	1 纵梁海侧底部混凝土破损，面积为 62cm×8cm。	B

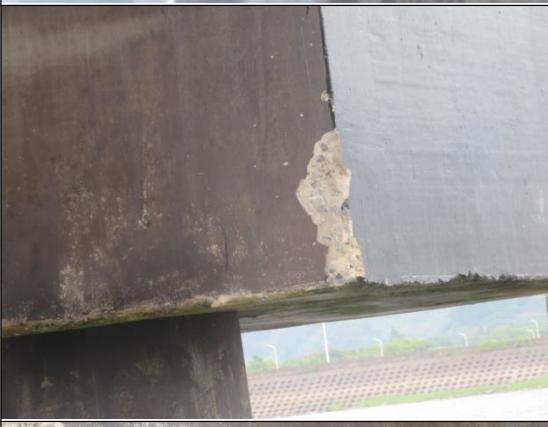
3#引桥墩	海侧底部 4#桩上方处混凝土破损，面积为52cm×18cm。	B

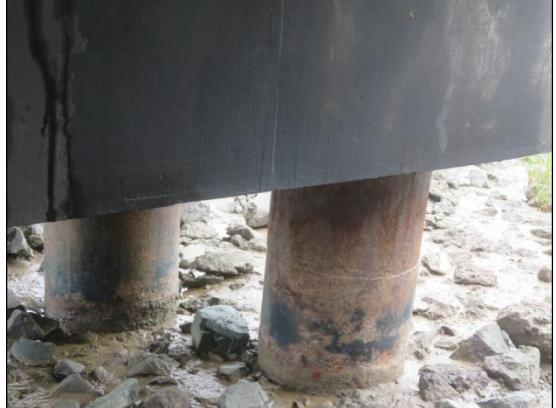
构件位置	外观缺陷描述	外观劣化等级	相关照片
/	引桥钻孔灌注桩钢套筒普遍锈蚀。	/

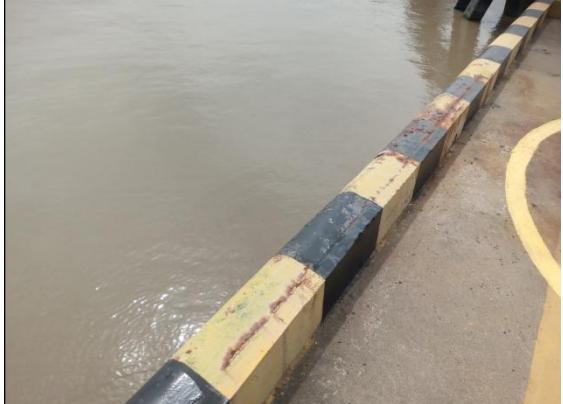
构件名称	构建位置	外观缺陷描述	相关照片
	2# 系缆墩	前沿护轮坎钢护边锈蚀，锈蚀长度为 420cm。

- (1) 建议对主体结构各类受损的构件及时采取修复措施。
- (2) 建议对受损的附属设施及时采取修复措施。

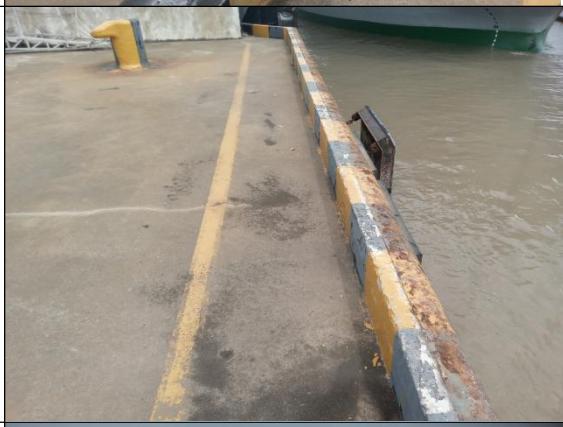
1# 靠船墩	前沿护轮坎钢护边普遍锈蚀，锈蚀长度为 1680cm。

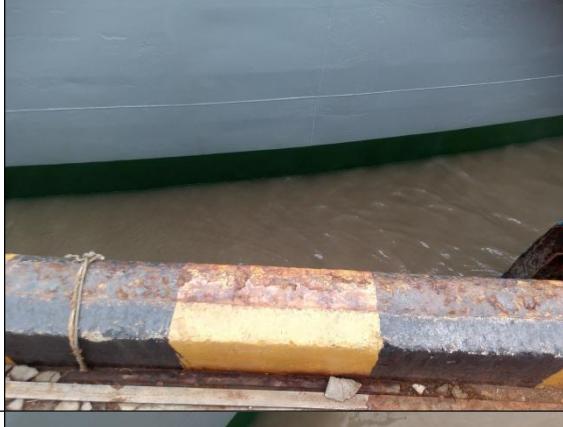
2# 靠船墩	前沿护轮坎钢护边普遍锈蚀，锈蚀长度为 1630cm。

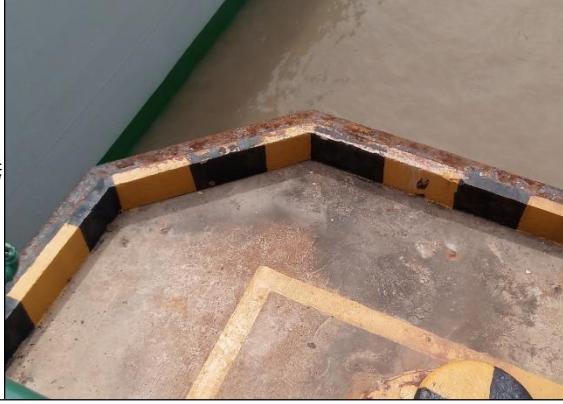
万吨级工作平台	前沿护轮坎钢护边锈蚀，锈蚀长度为 320cm。

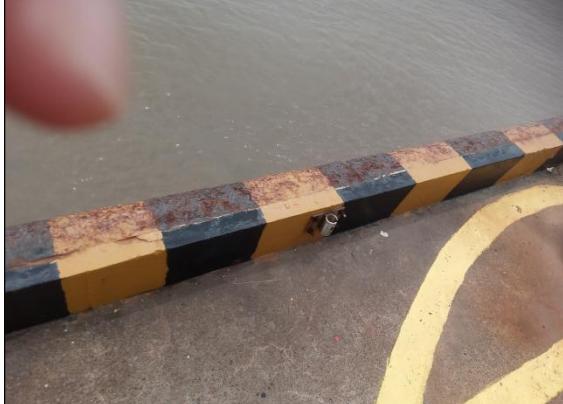
构件名称	构建位置	外观缺陷描述	相关照片
		前沿护轮坎钢护边普遍锈蚀，锈蚀长度为 920cm。

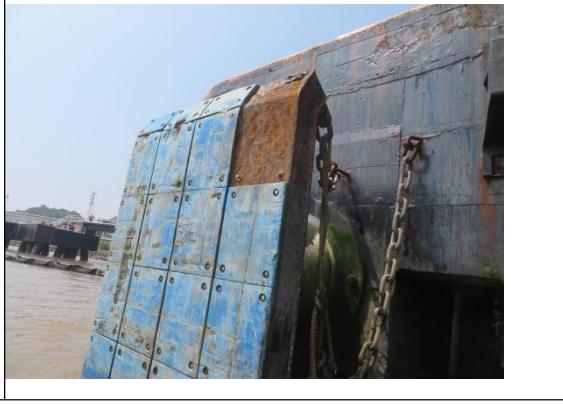
护舷	1#靠船墩	前沿南侧鼓型护舷靠船铁板锈蚀、靠船板局部缺失。

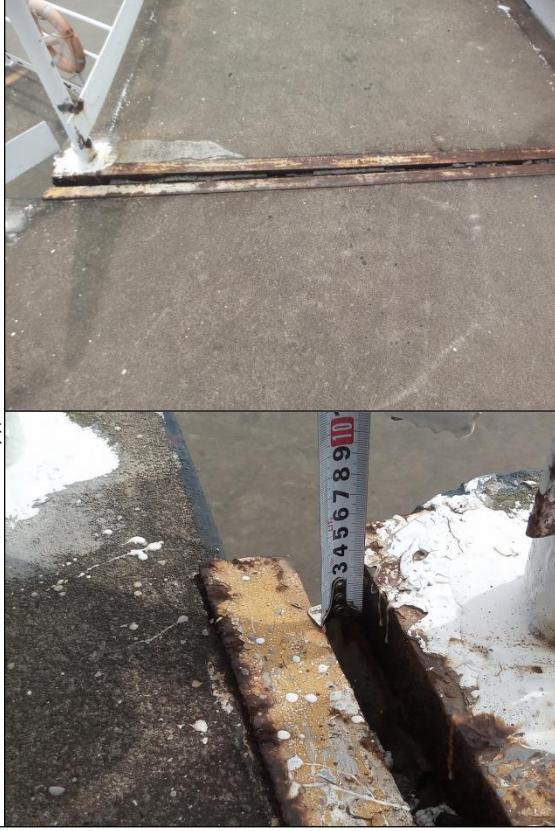
2# 系缆墩	1#人行桥墩与 2#系缆墩连接处伸缩缝填充物缺失；伸缩缝局部存在高差，高差最大处为 2.5cm。

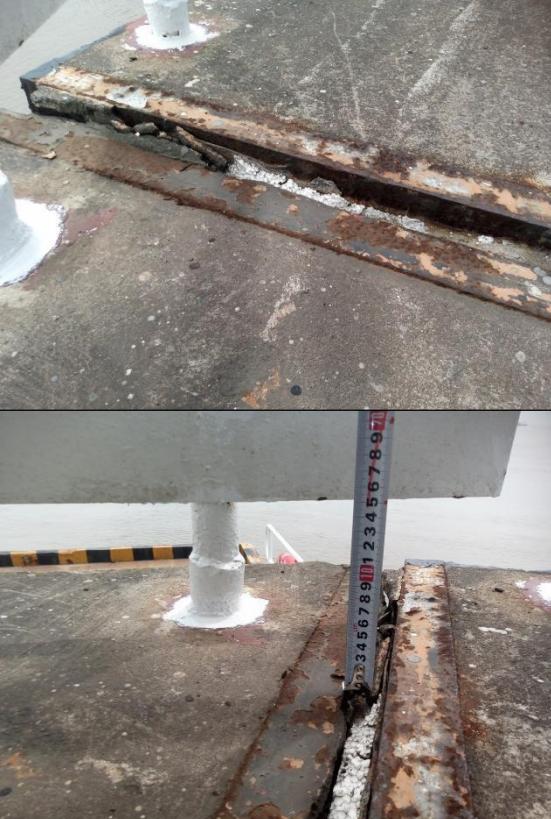
2#人行桥墩		2#人行桥墩与 4#系缆墩连接处伸缩缝填充物缺失；伸缩缝局部存在高差，高差最大处为 2.6cm。
