项目编号	zxz25152
设计阶段	施工图
版本号	0

大榭石化码头结构修复项目

施工图

设计说明

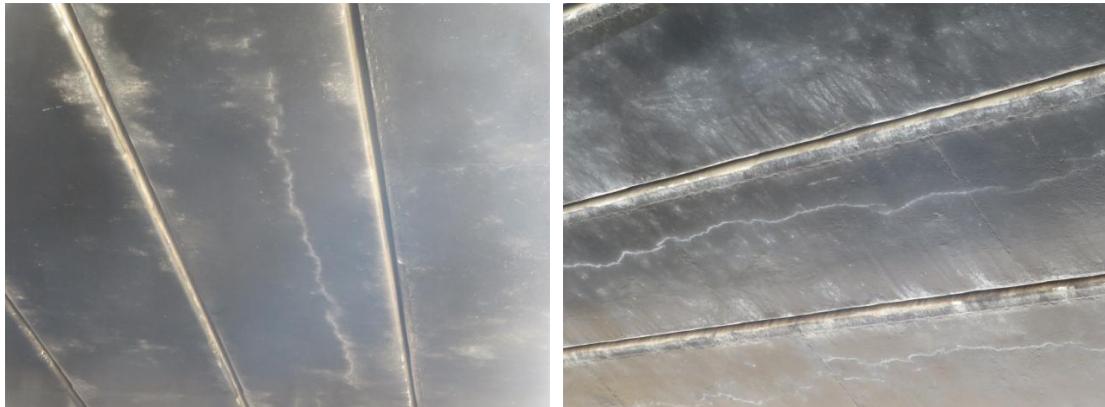
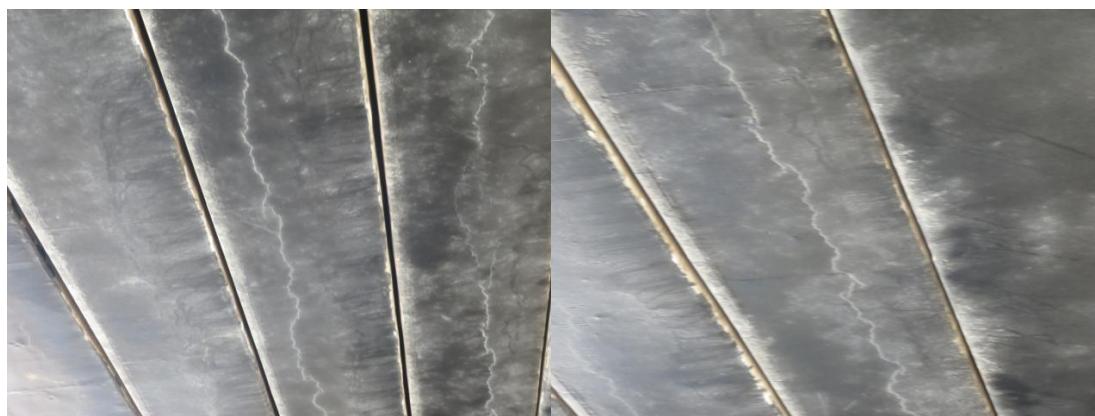
(1) 面层破损图（5万吨级油品码头检测结论）

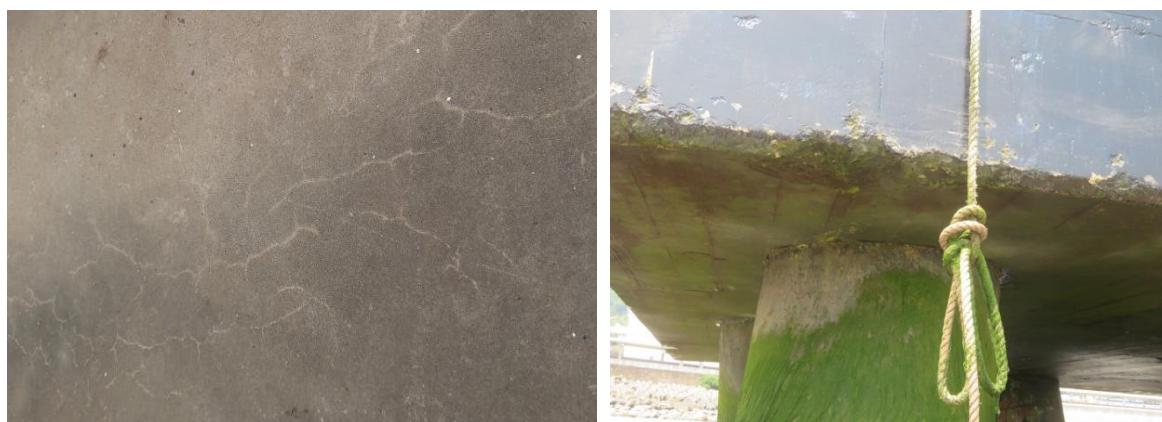
(1) 1#系缆墩破损、开裂

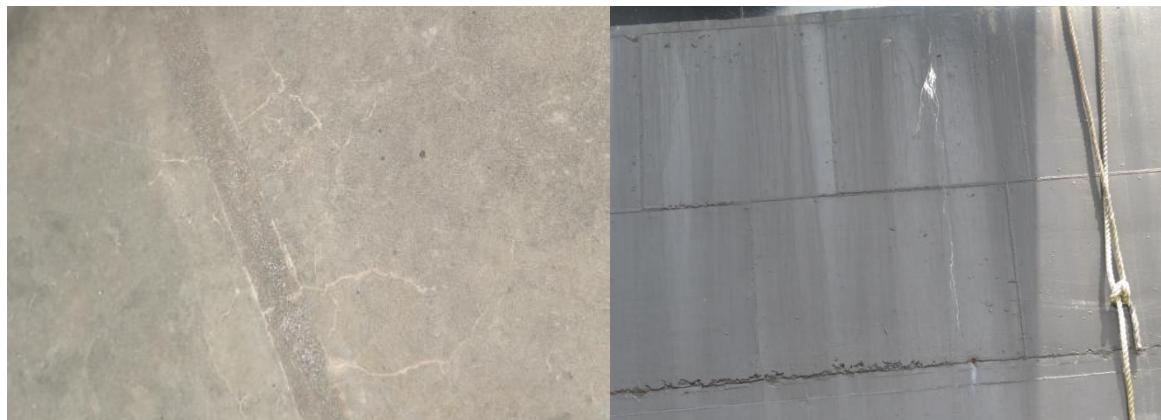
(2) 1#人行桥墩开裂

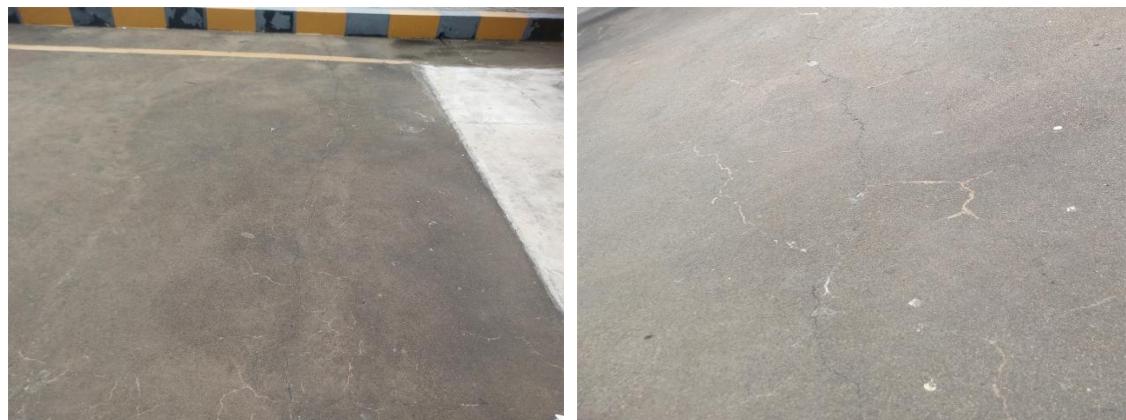
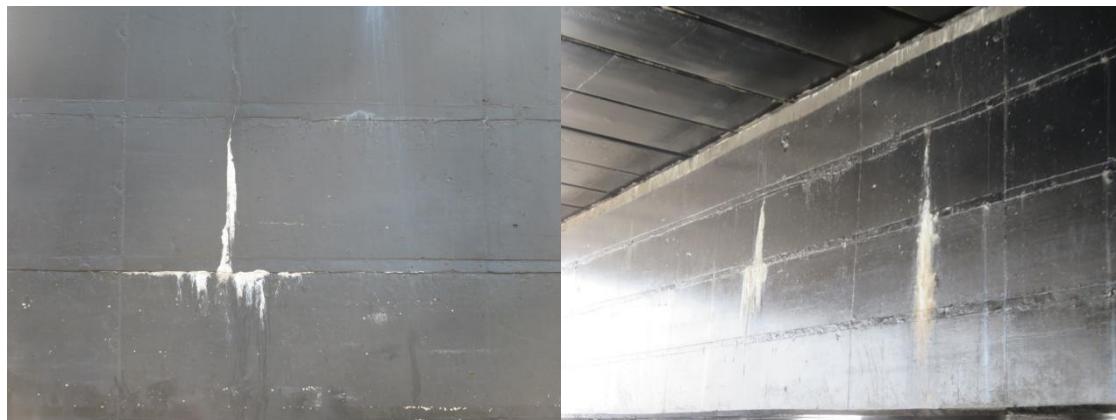
(4) 1#靠船墩开裂

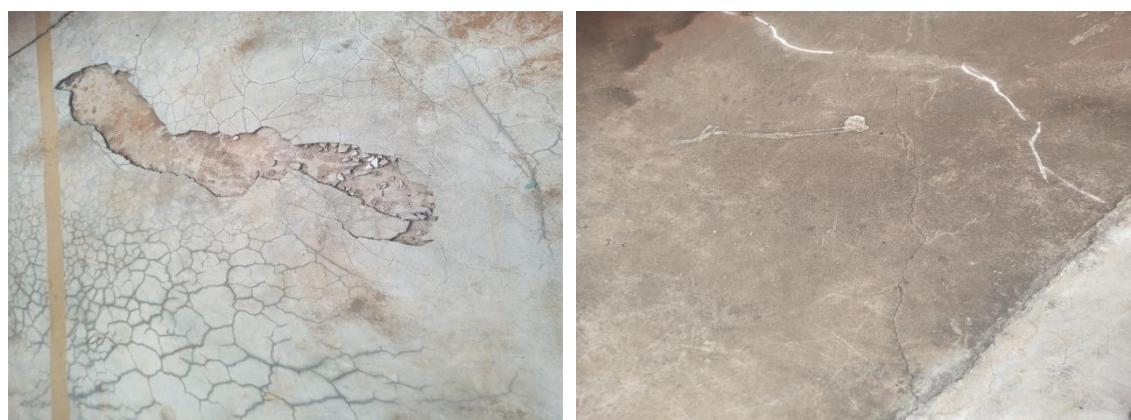
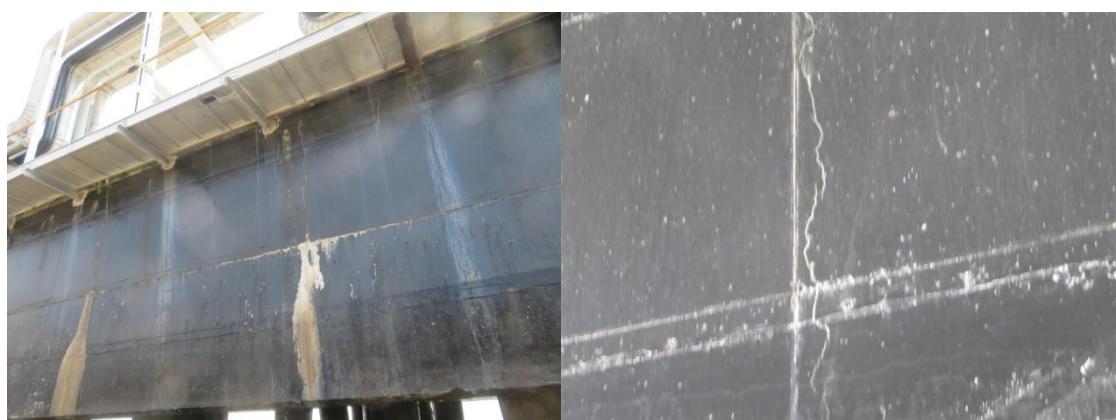
(5) 2#靠船墩破损、开裂

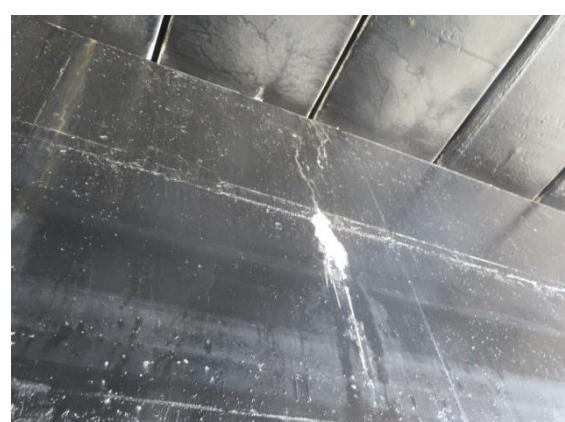
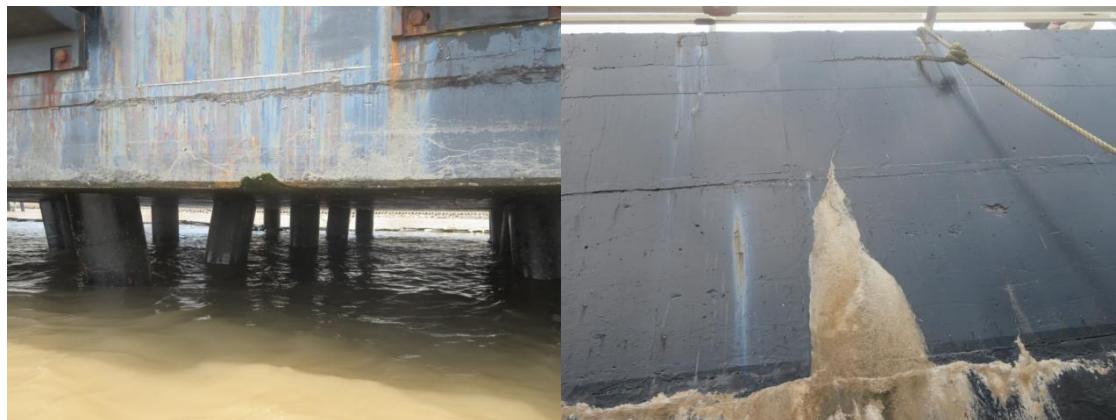
(8) 4#靠船墩破损、开裂

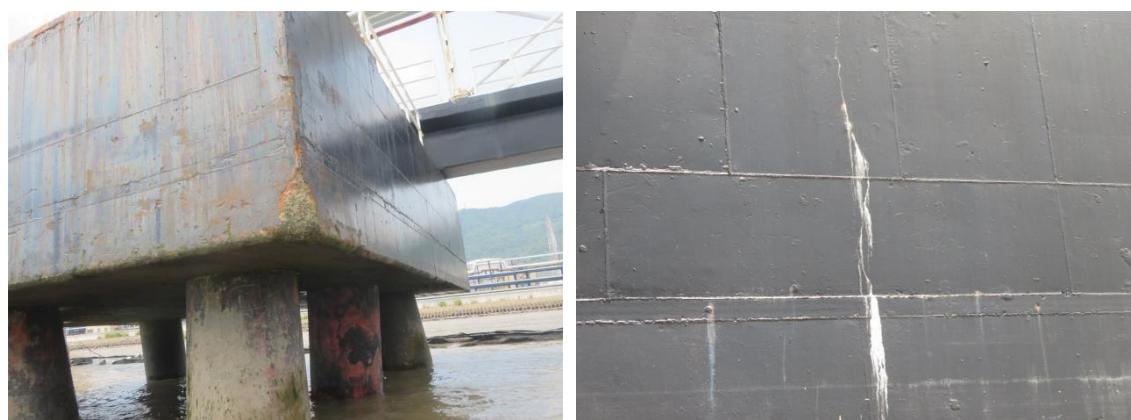
(9) 4#系缆墩破损、开裂

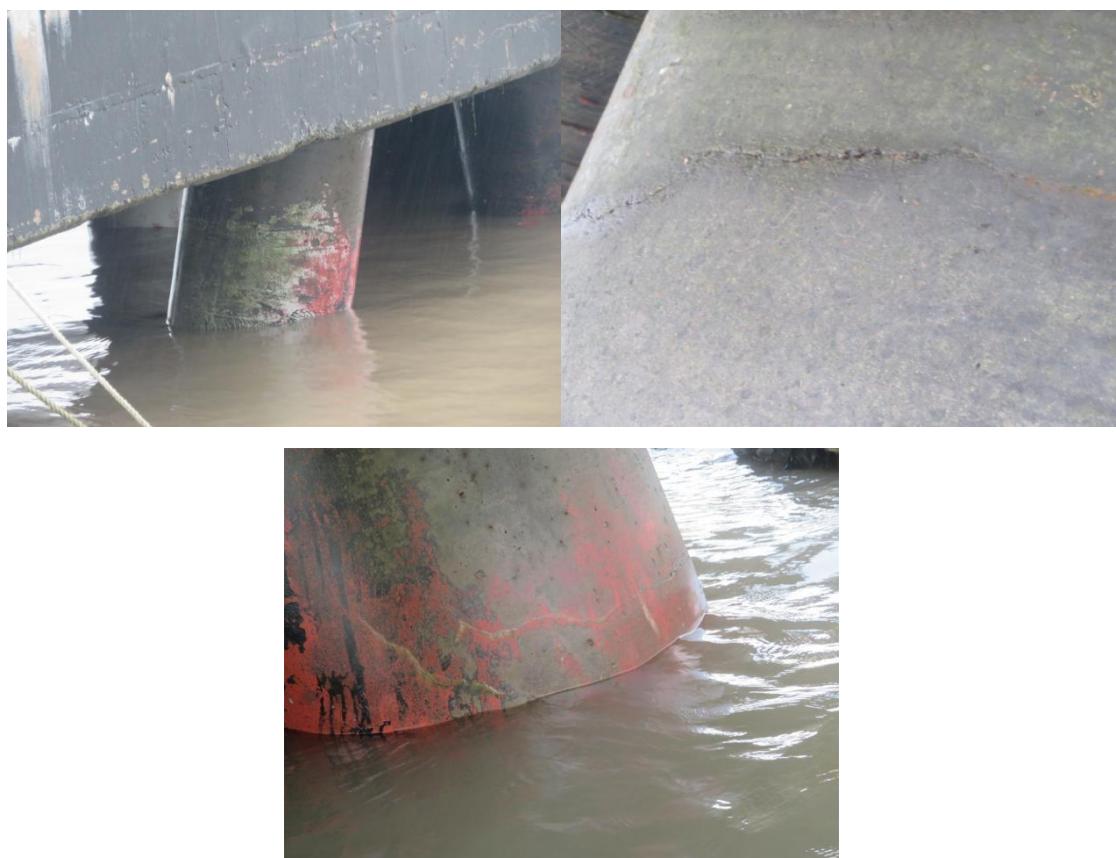
(1) 1#靠船墩桩基涂层脱落、开裂

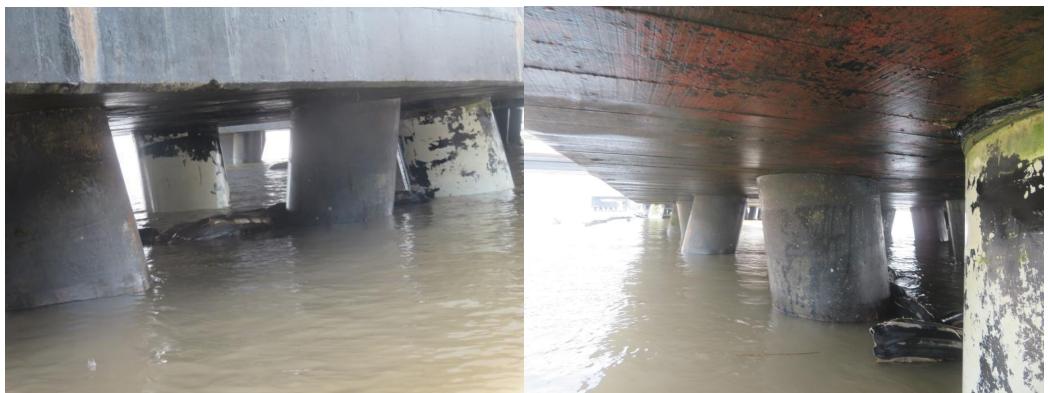
(2) 2#靠船墩桩基涂层脱落、开裂

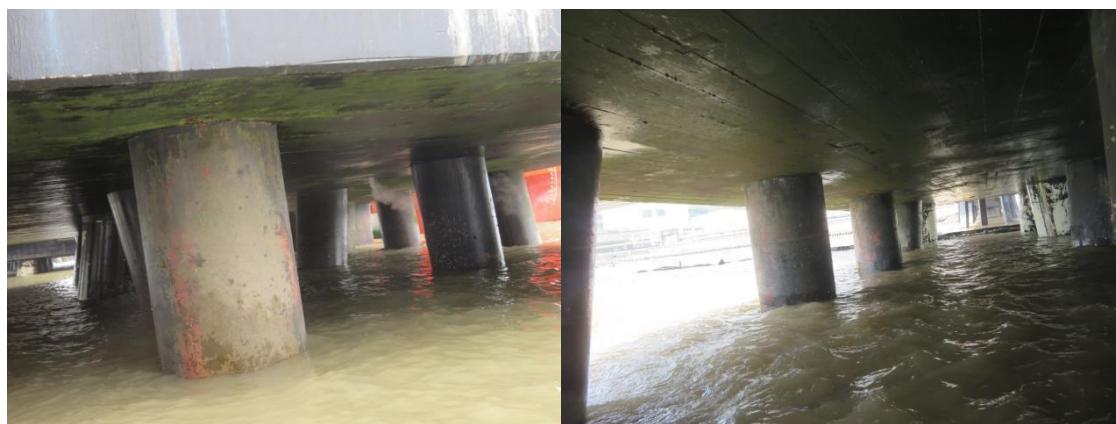
(3) 工作平台桩基涂层脱落

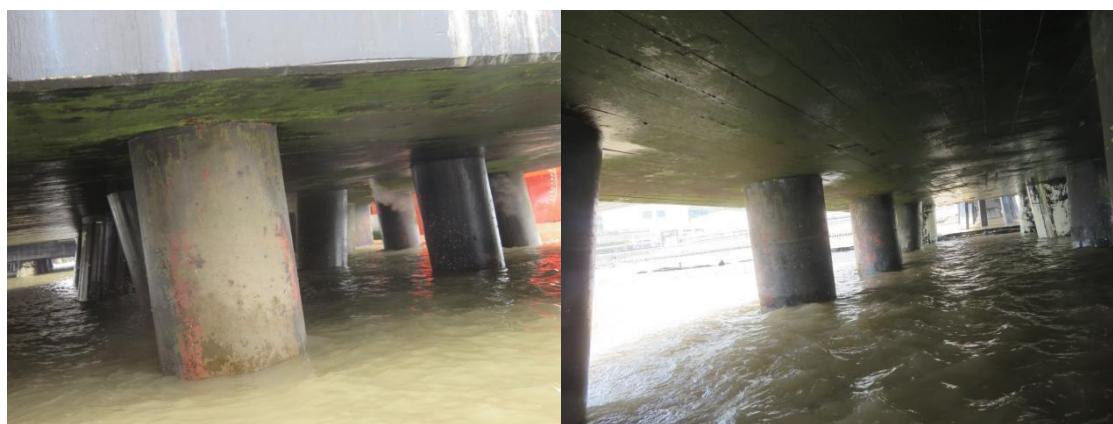
(6) 4#系缆墩桩基涂层脱落、开裂

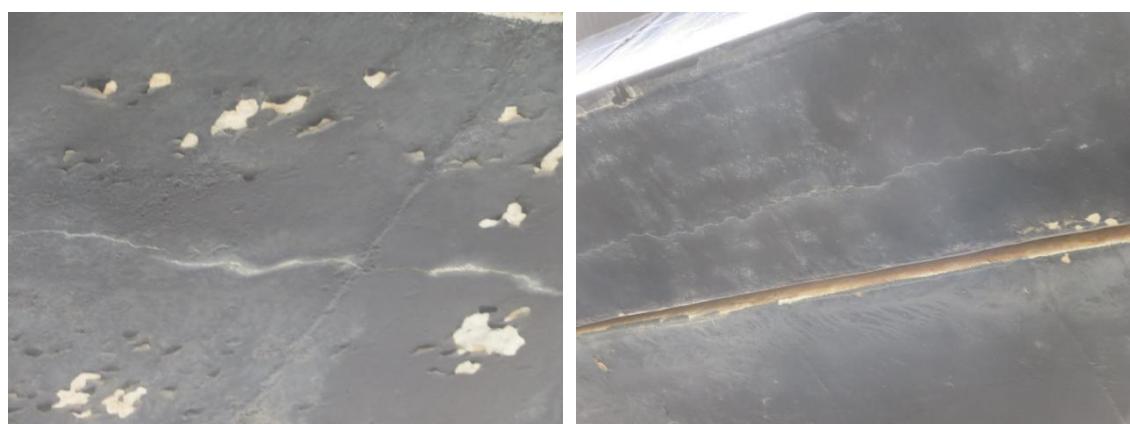
(1) 引桥 4~5 排架面层开裂

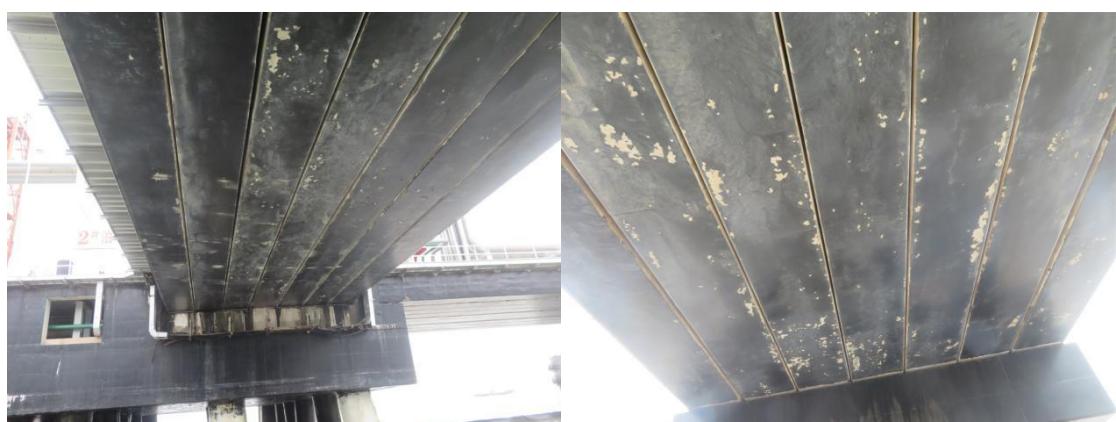
(3) 引桥面板局部涂层脱落

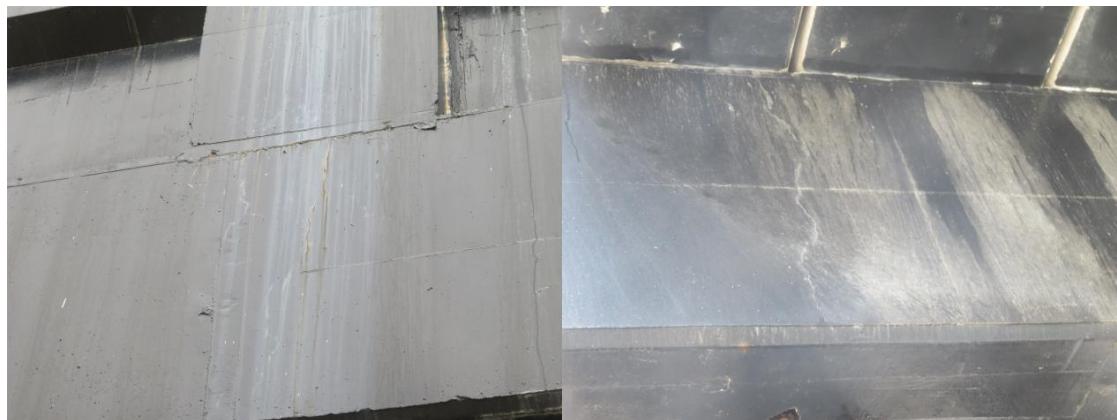
(2) 3#引桥墩开裂

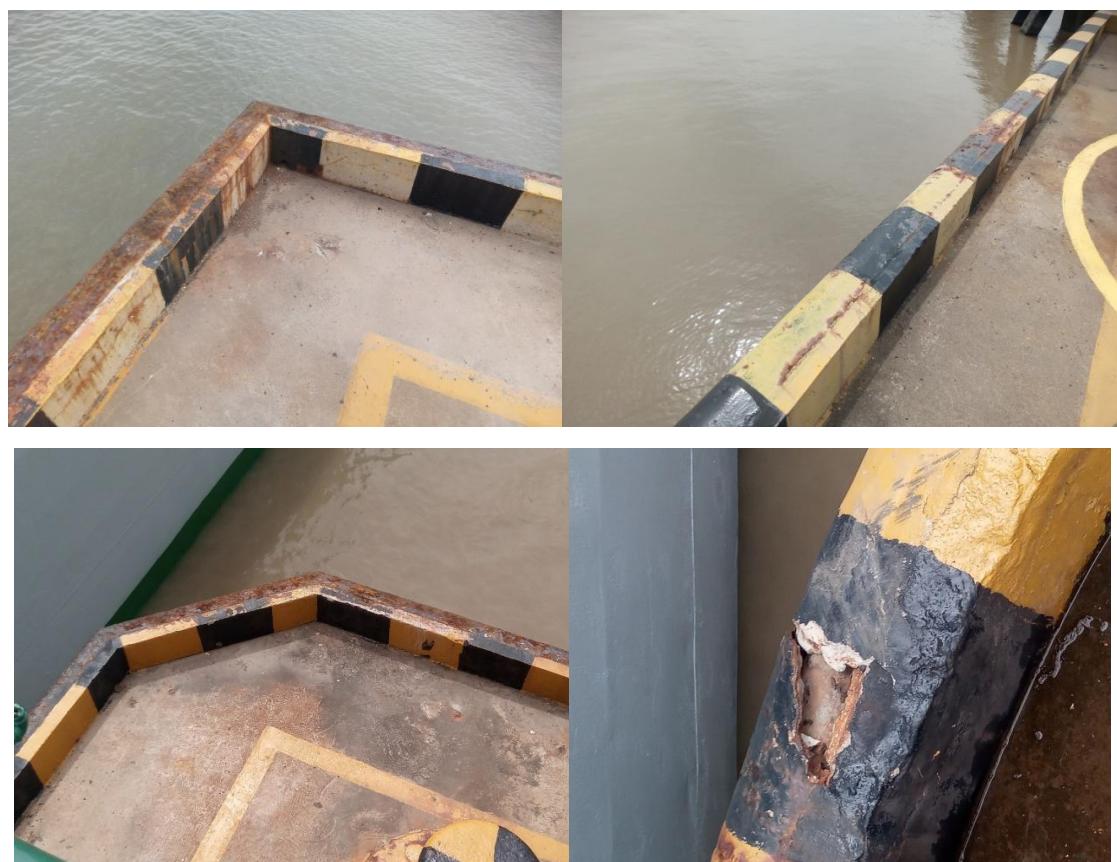
(1) 部分护轮坎锈蚀破损

若护轮坎存在混凝土破损、露筋等缺陷，需对该处护轮坎混凝土进行凿除并重新浇筑混凝土予以修复。若护轮坎破损处钢筋锈蚀损伤或变形严重，须在混凝土凿除后进行补筋，再浇筑混凝土予以修复。

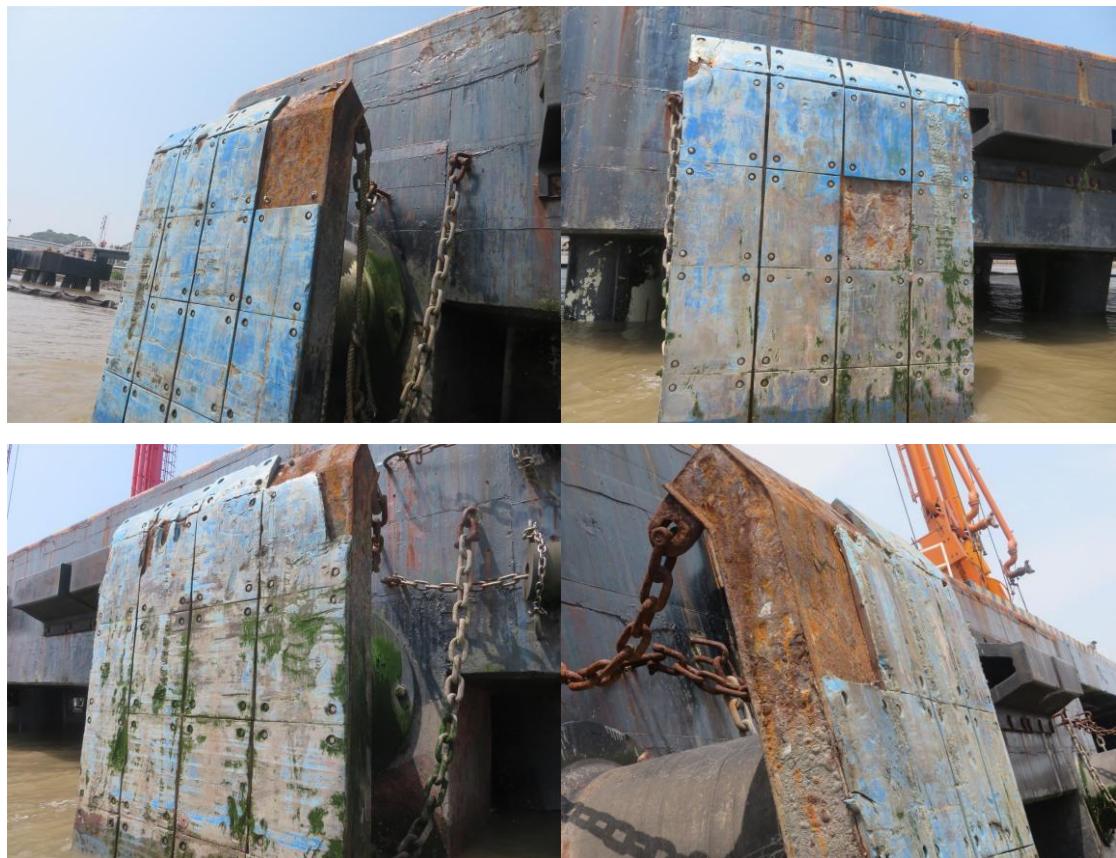
(1) 部分护舷靠船板破损、缺失、锈蚀、铁链锈蚀

对所检测码头护舷缺失及破损部位进行更换维护。

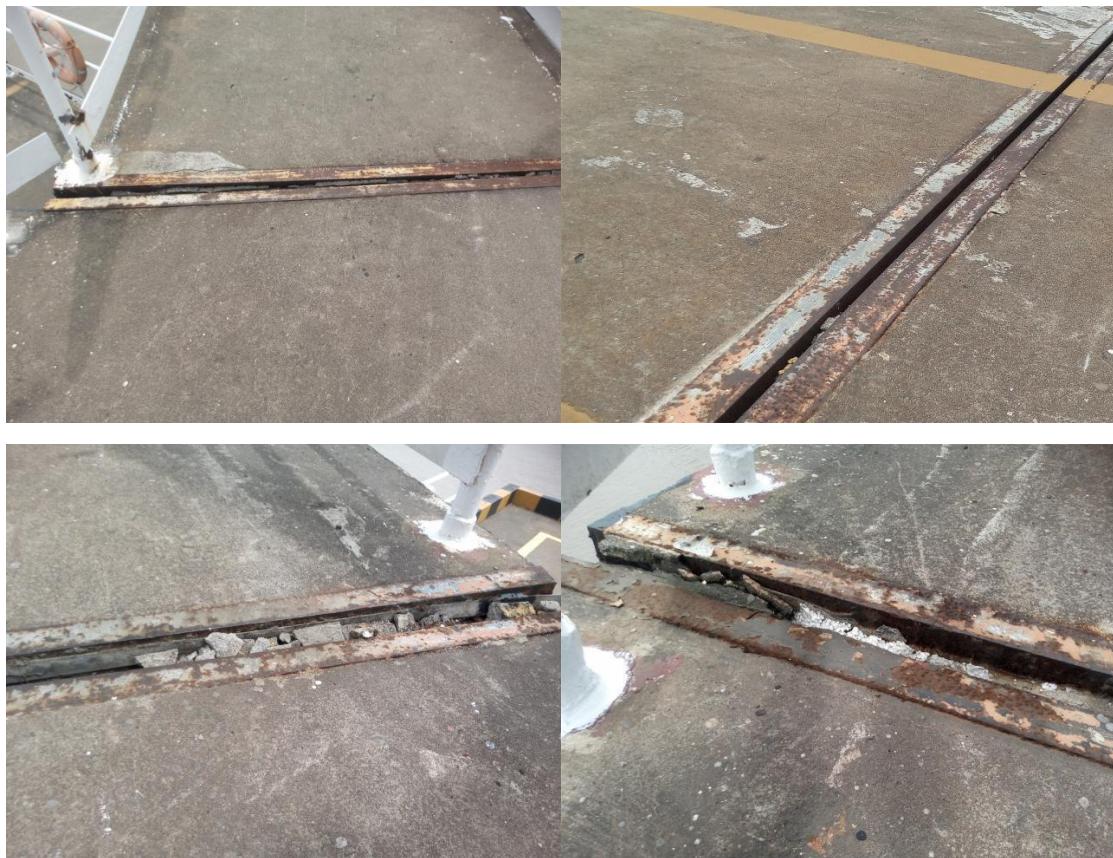
(1) 部分伸缩缝填充物缺失、高差

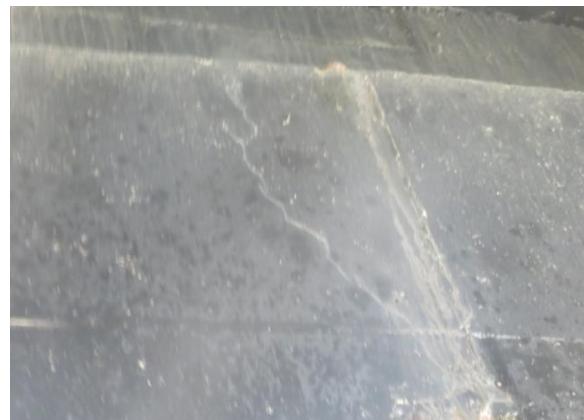
(1) 1#横梁开裂

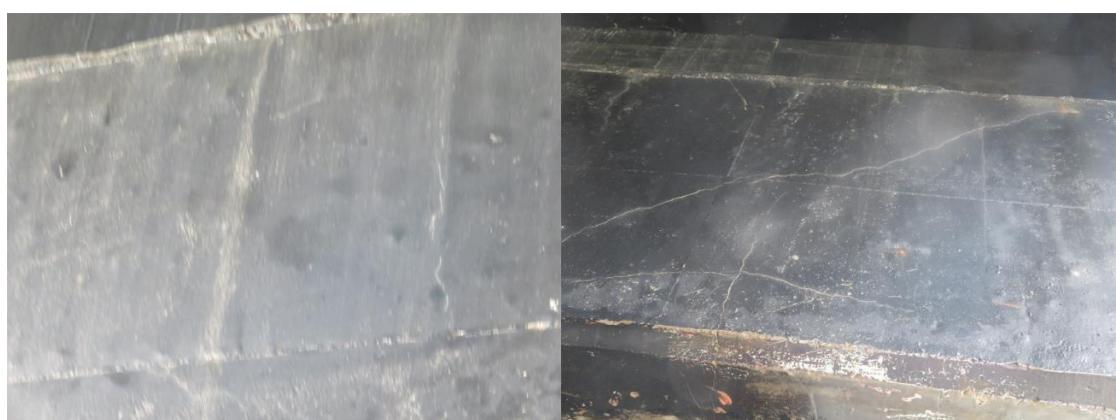
(3) 5#横梁开裂

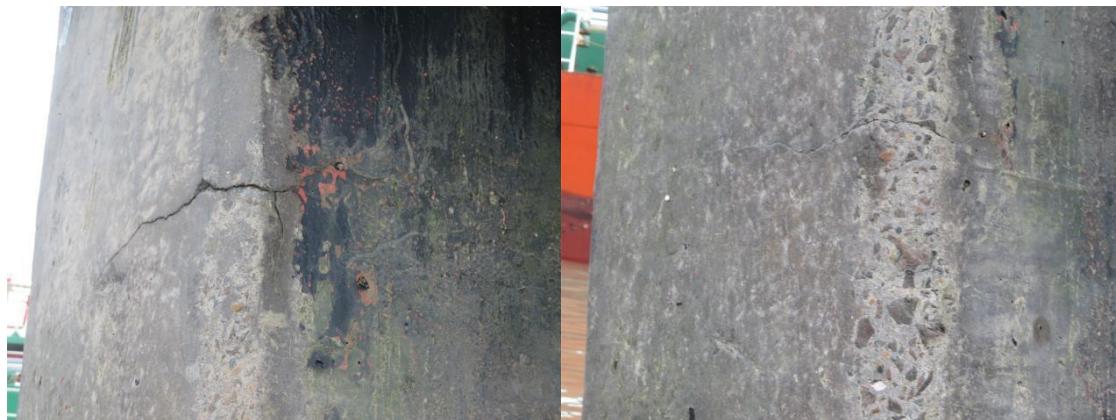
(1) 5#系缆墩桩基开裂

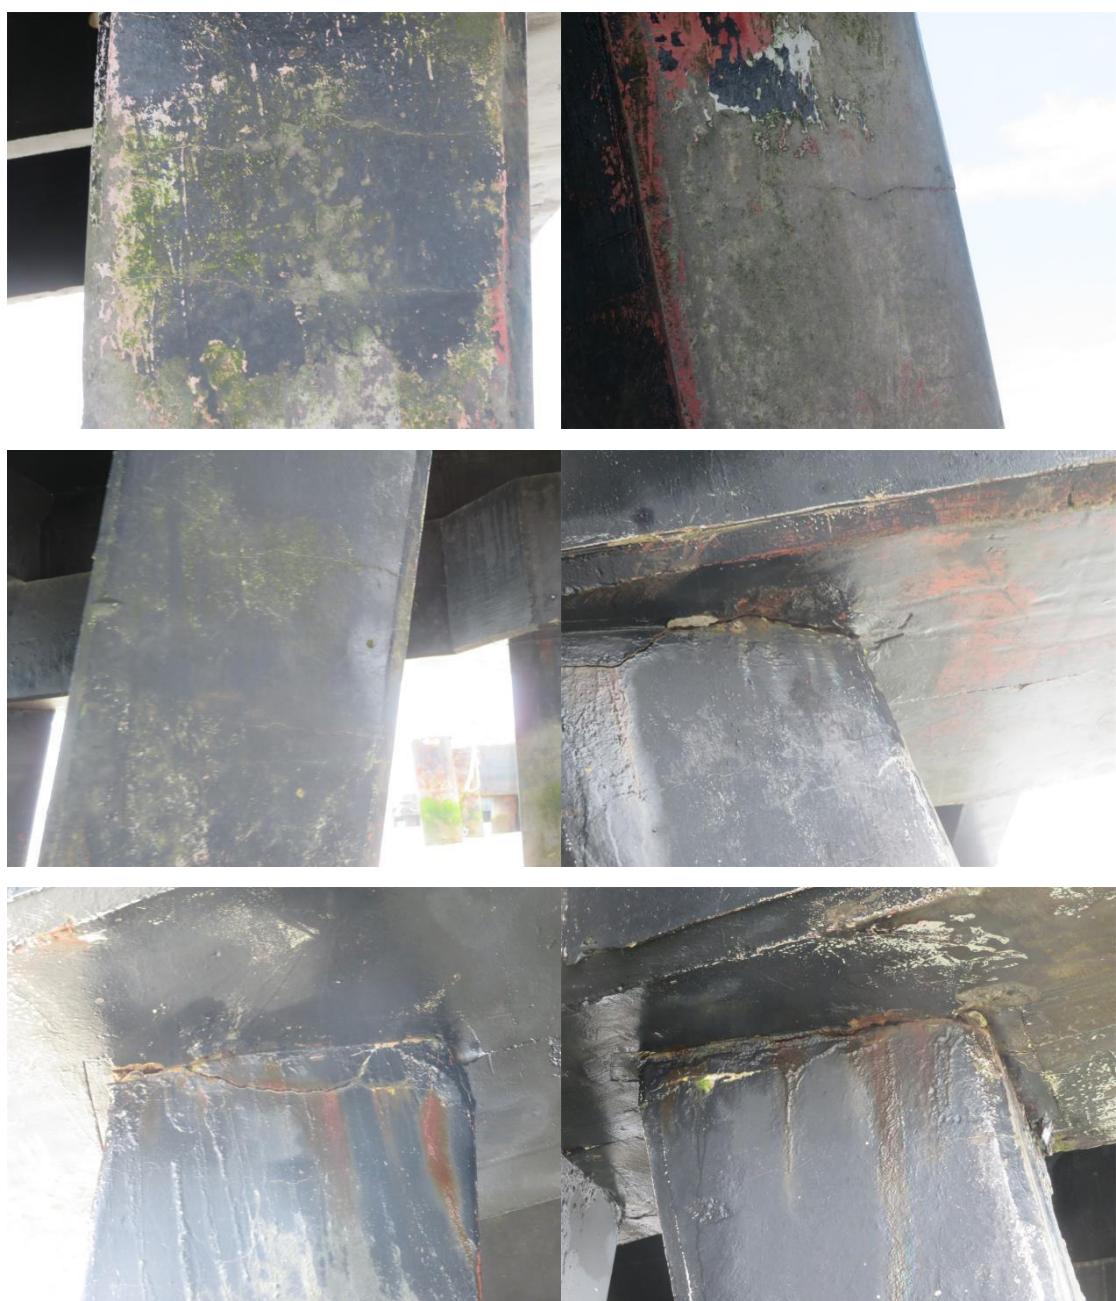
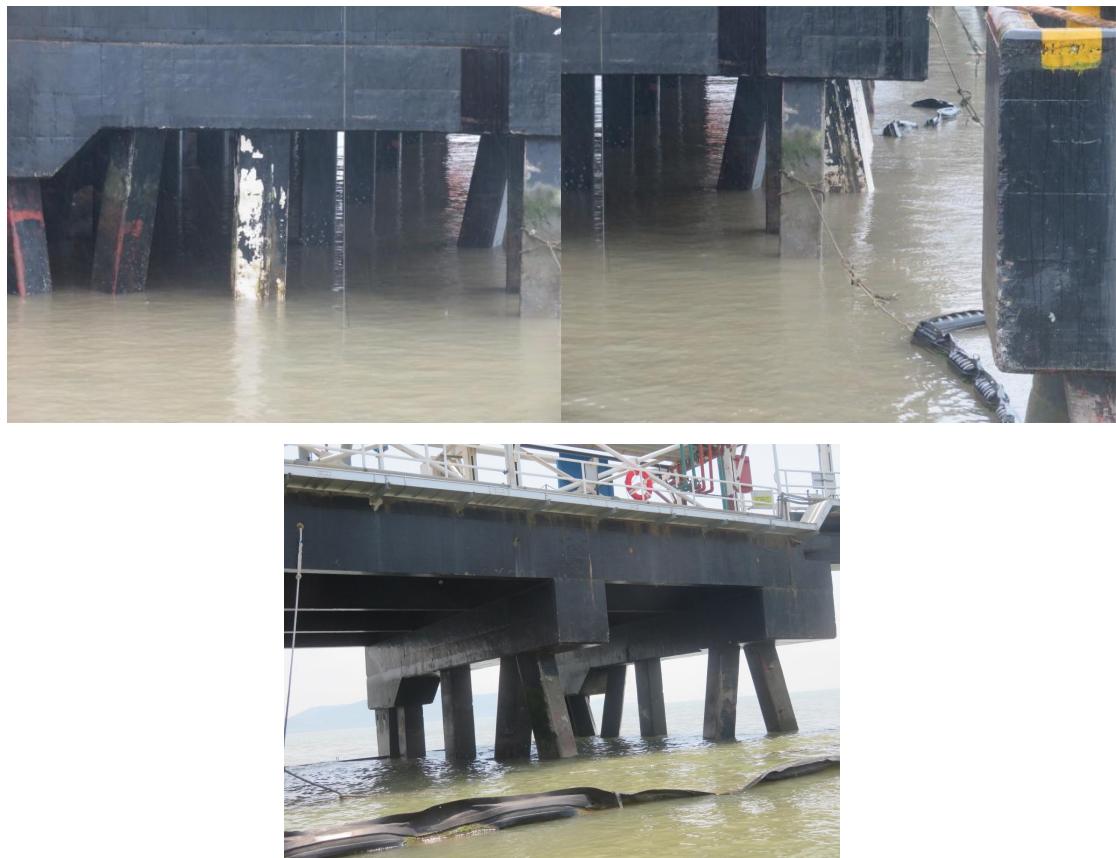
(2) 工作平台桩基涂层脱落、开裂

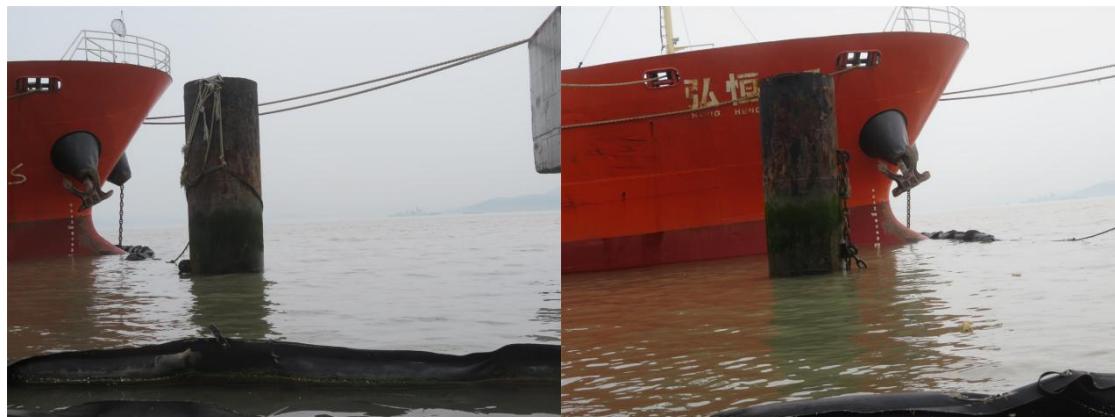
(1) 防撞桩锈蚀

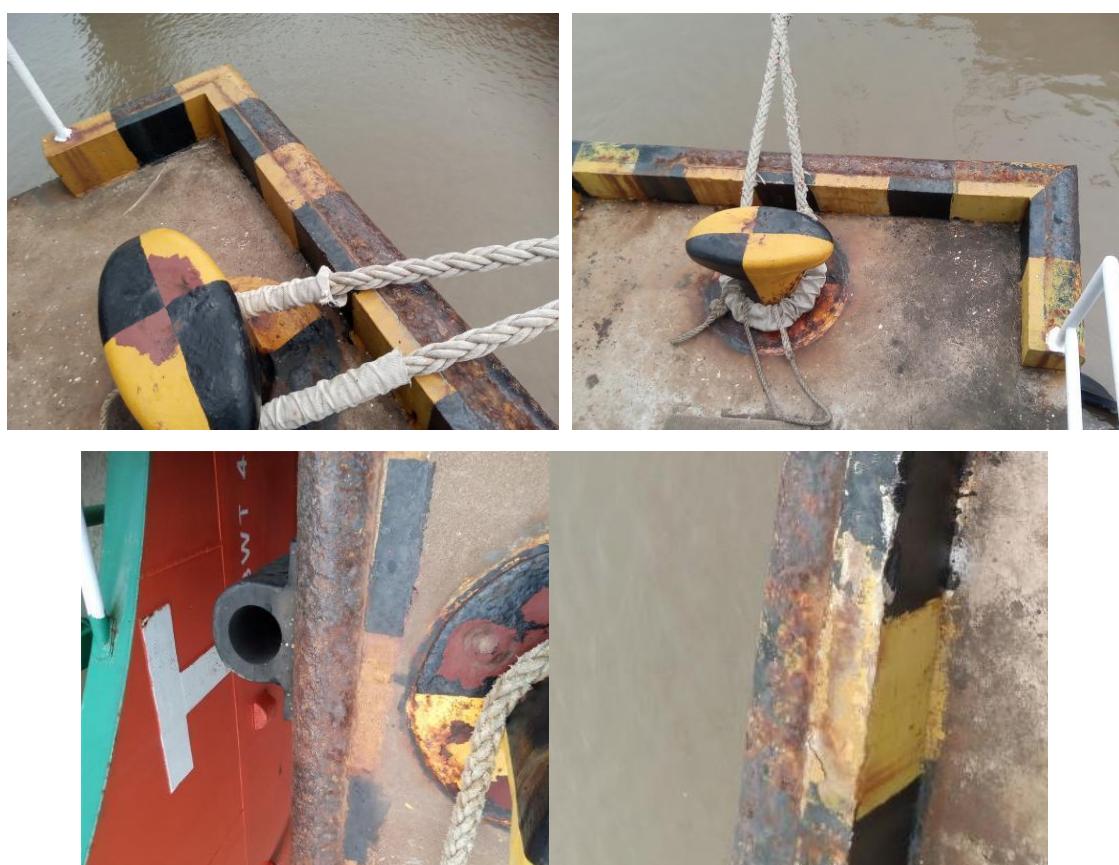
(1) 护轮坎锈蚀

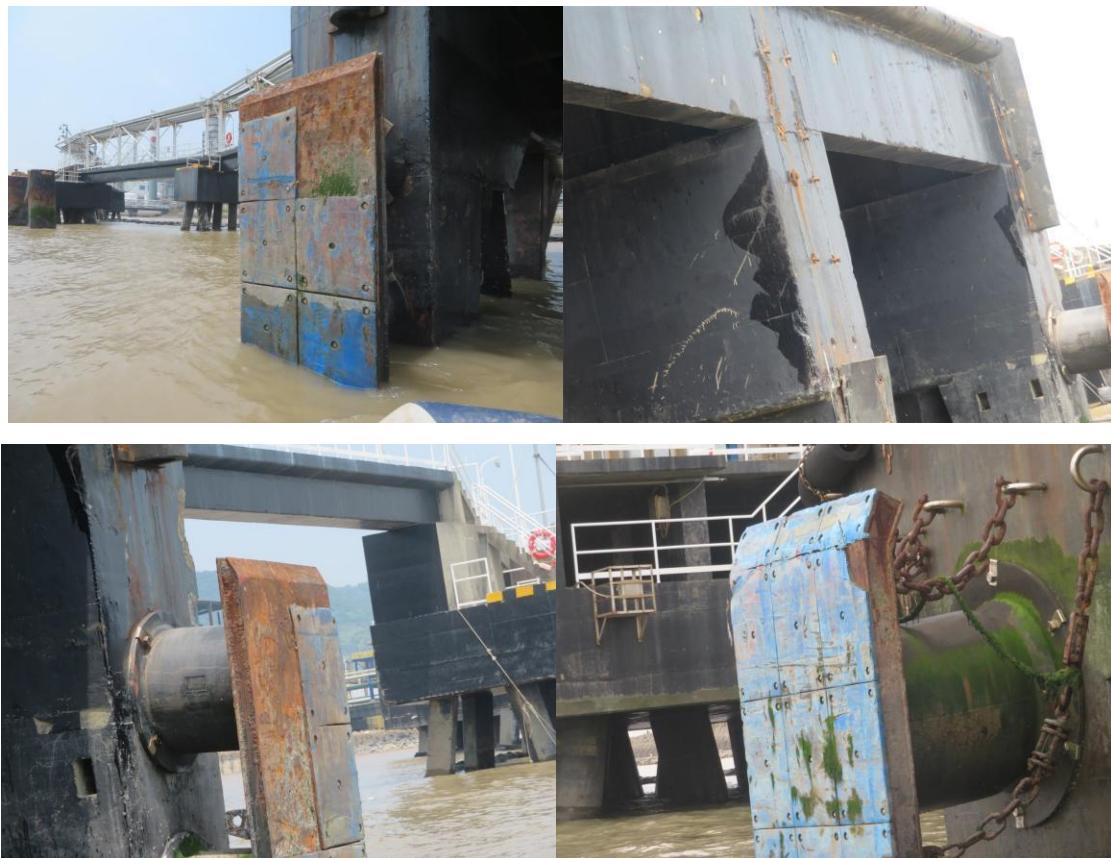
(1) 护舷靠船板缺失、锈蚀；铁链锈蚀、断裂

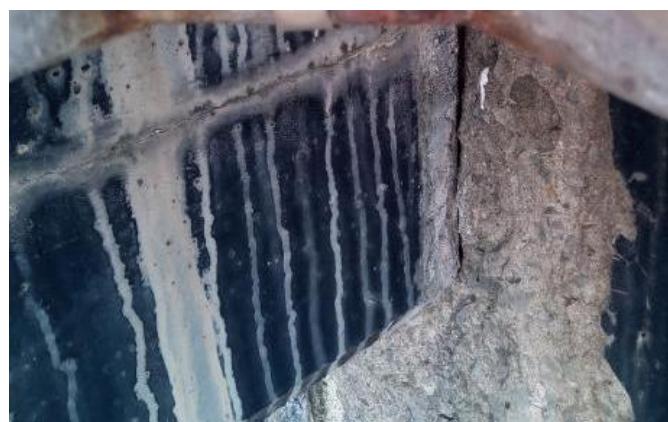
(1) 8#系统墩破损

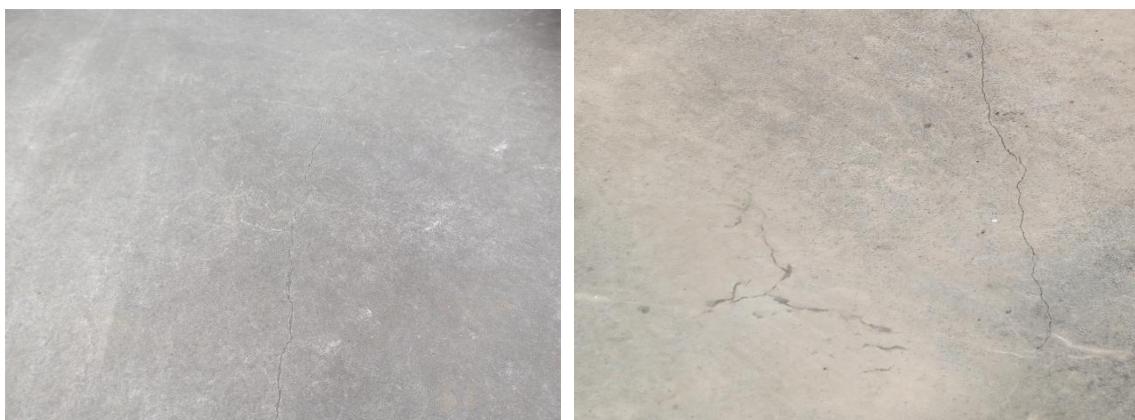
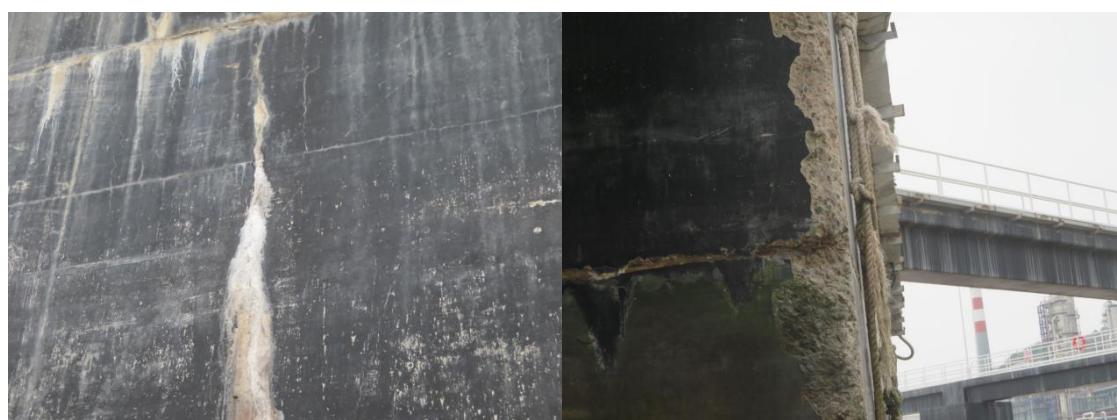
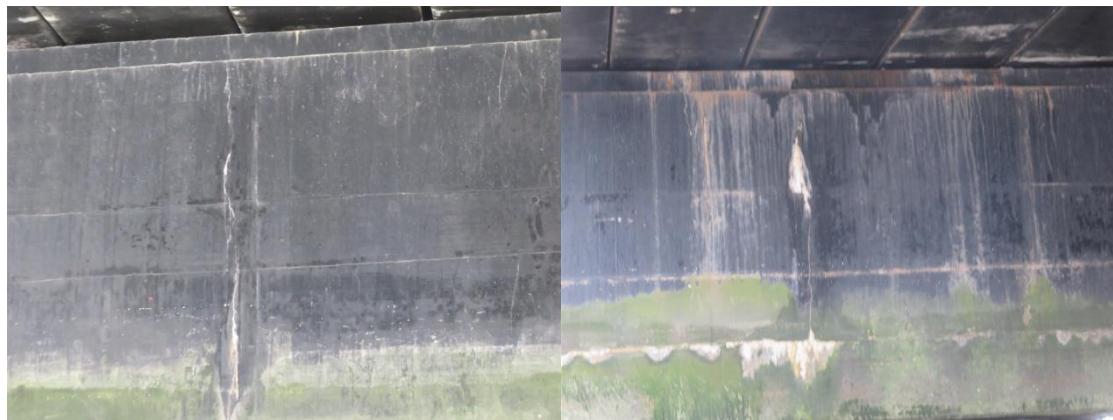
(4) 5#靠船墩开裂、破损

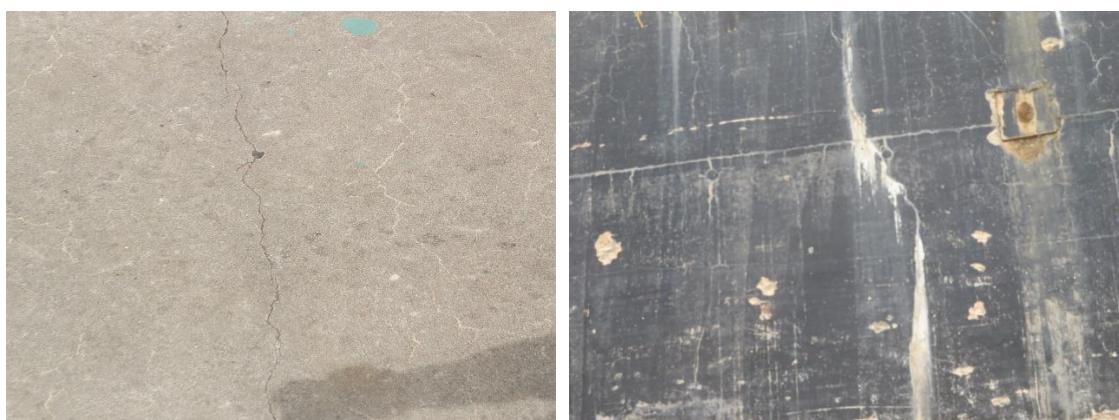
(5) 6#靠船墩开裂

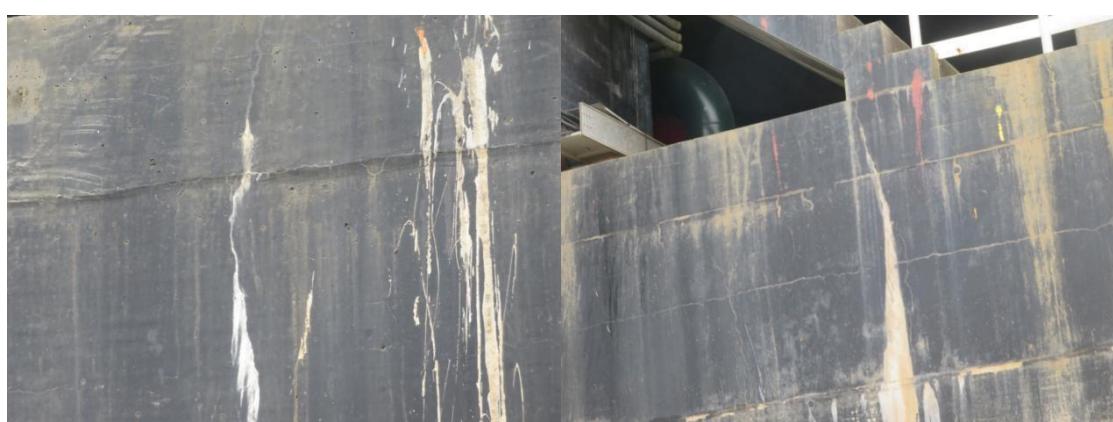
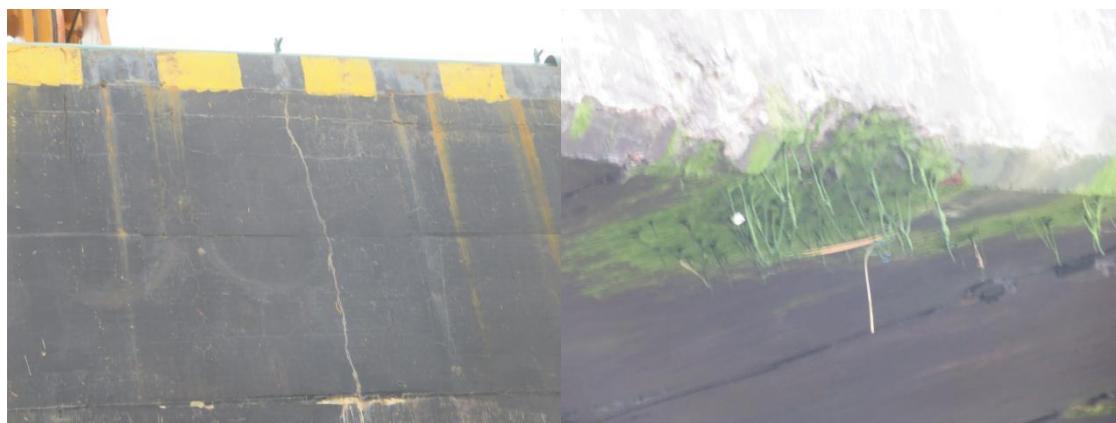
(6) 3 万吨级工作平台开裂

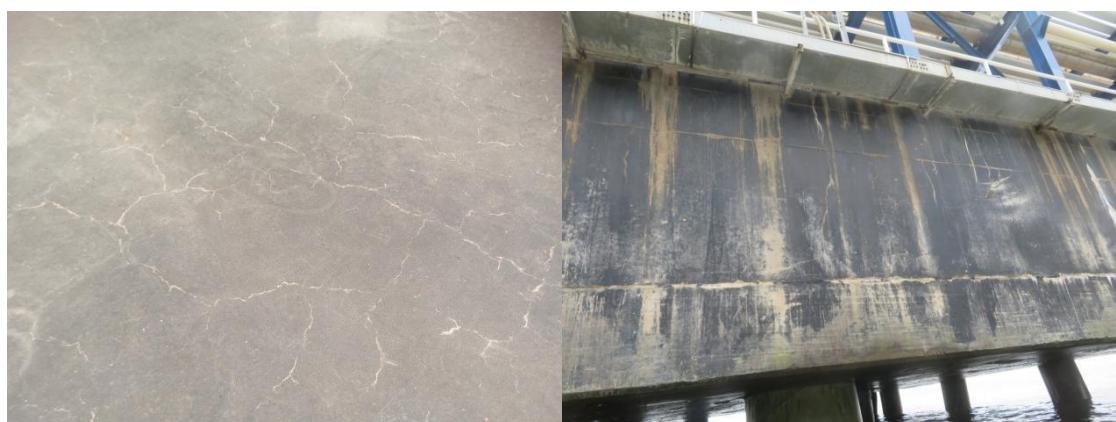
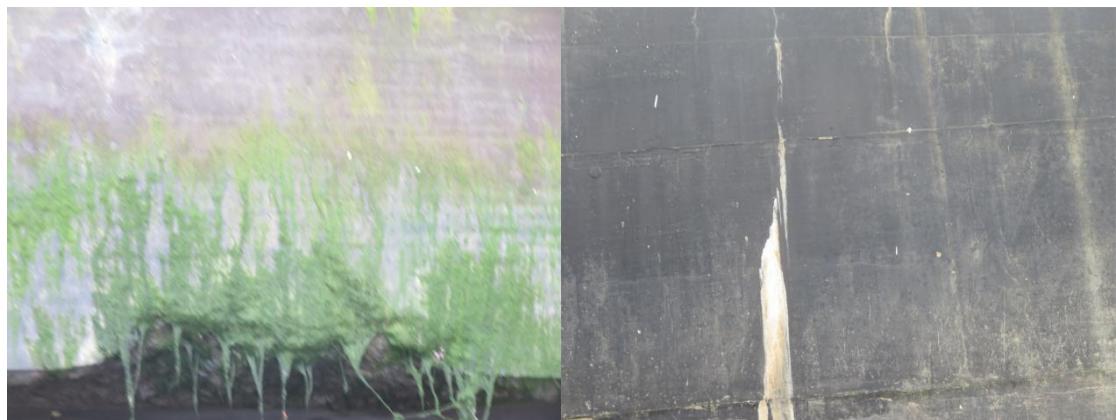
(7) 7#靠船墩开裂、破损

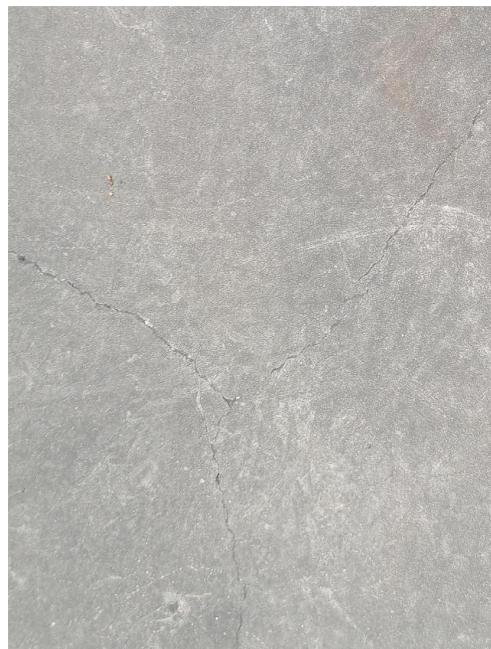
(9) 10#系缆墩开裂、锈蚀

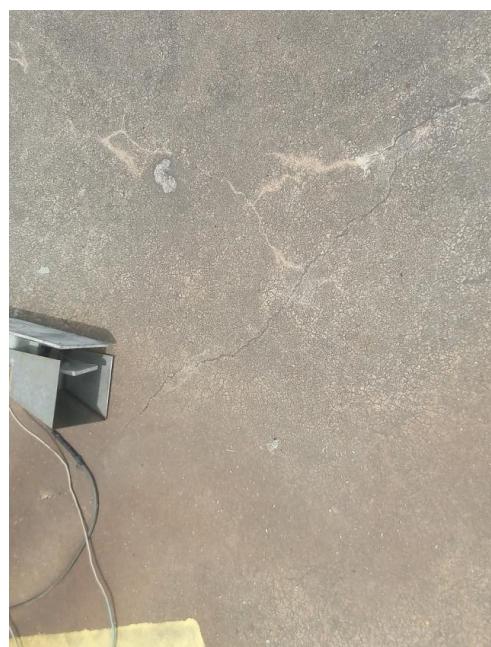
(10) 11#系缆墩开裂

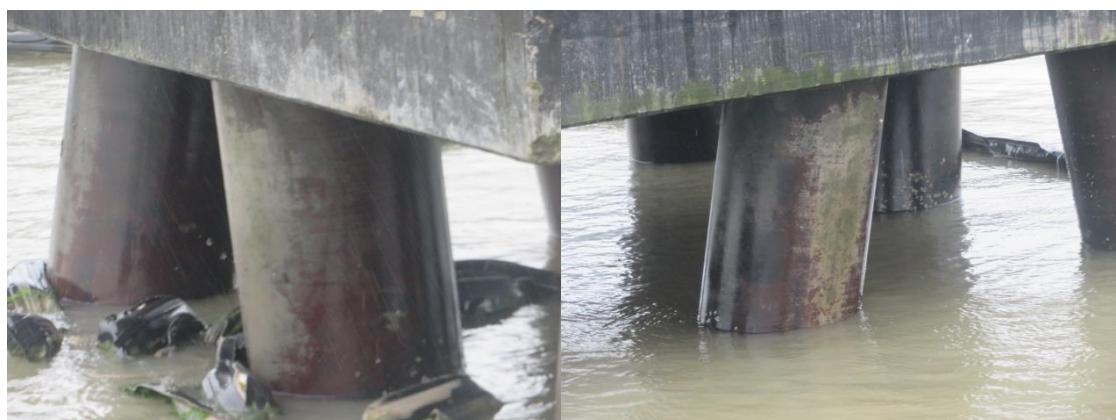
(3) 9#系统缆墩桩基涂层脱落
