项目编号	zxz25152
设计阶段	施工图
版本号	0

大榭石化码头结构修复项目

施工图

设计说明

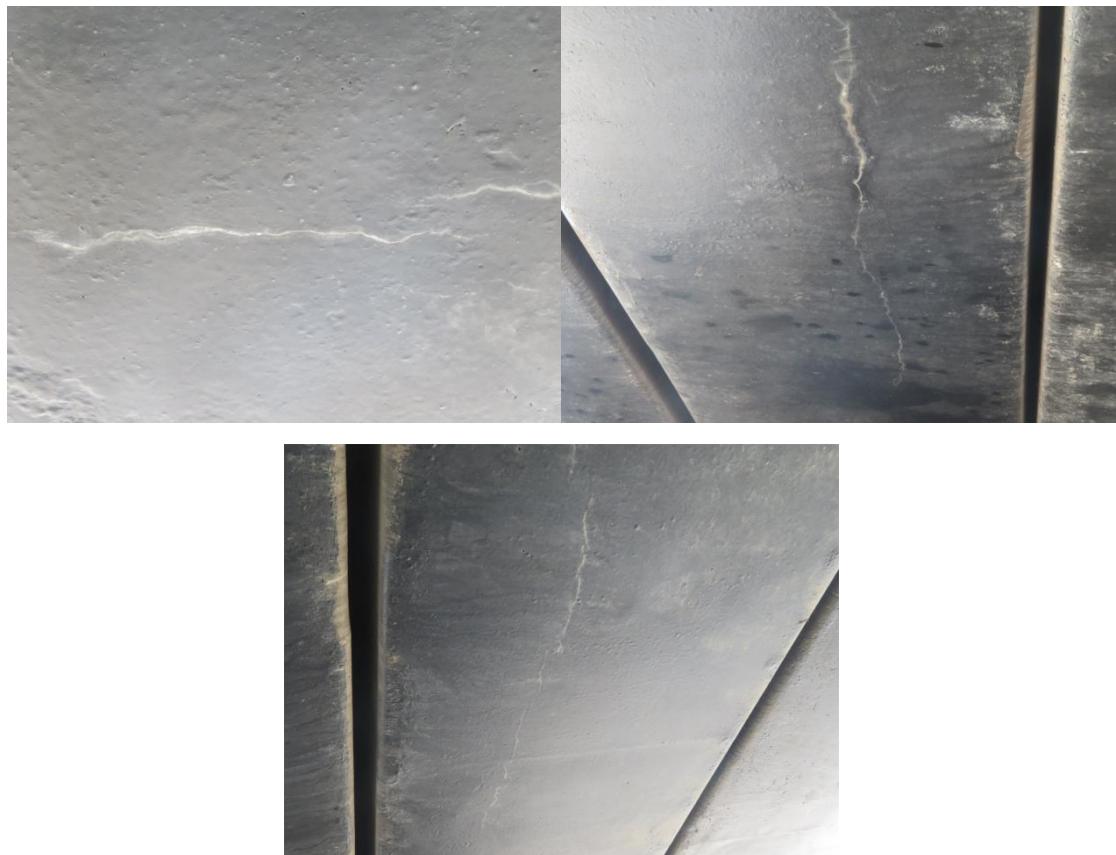
(2) 引桥 2~3#排架面层开裂

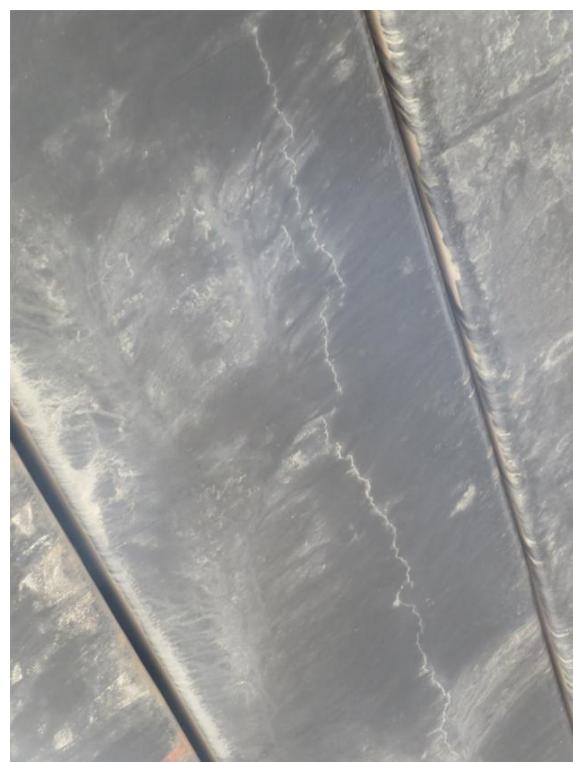
(3) 引桥 3~4#排架面板开裂

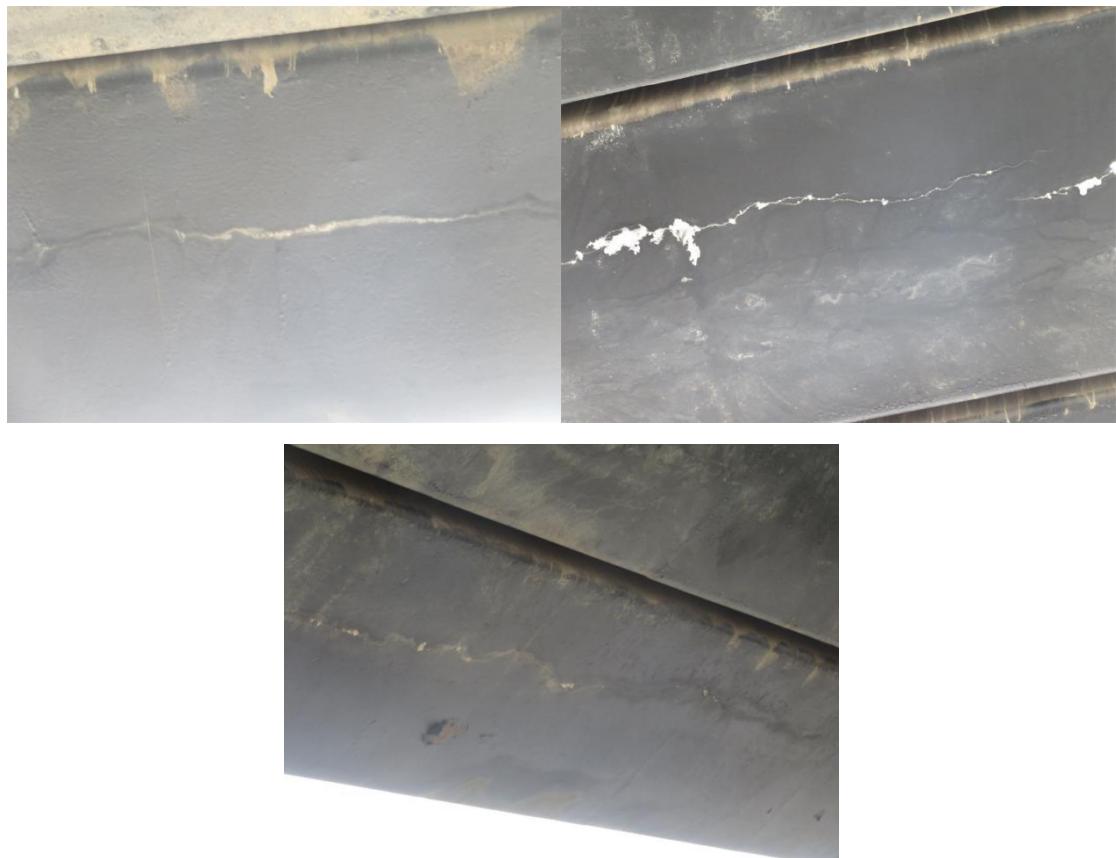
(4) 引桥 4~5#排架面层开裂

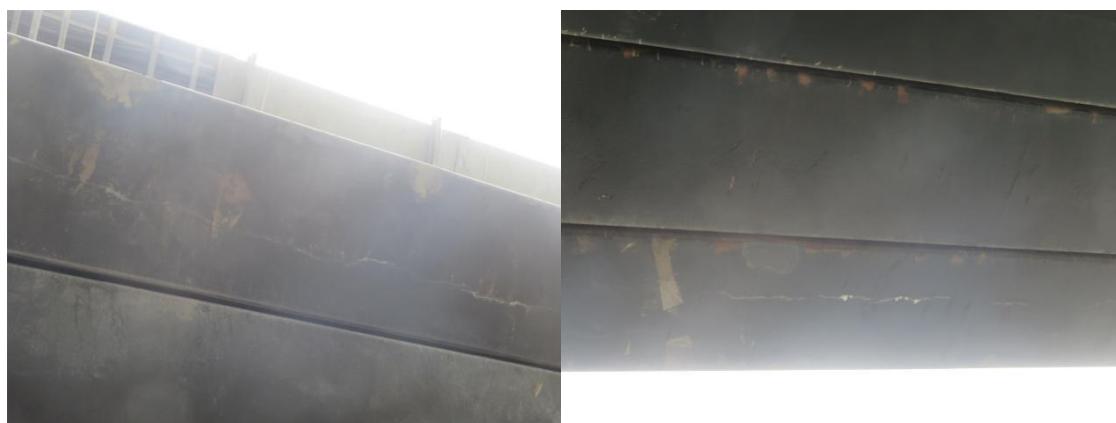
(5) 引桥 5~6#排架面层开裂

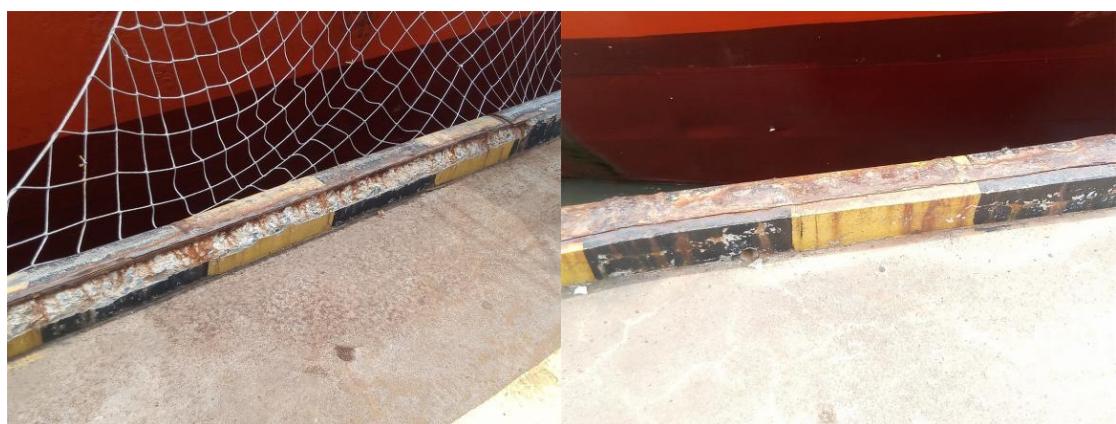
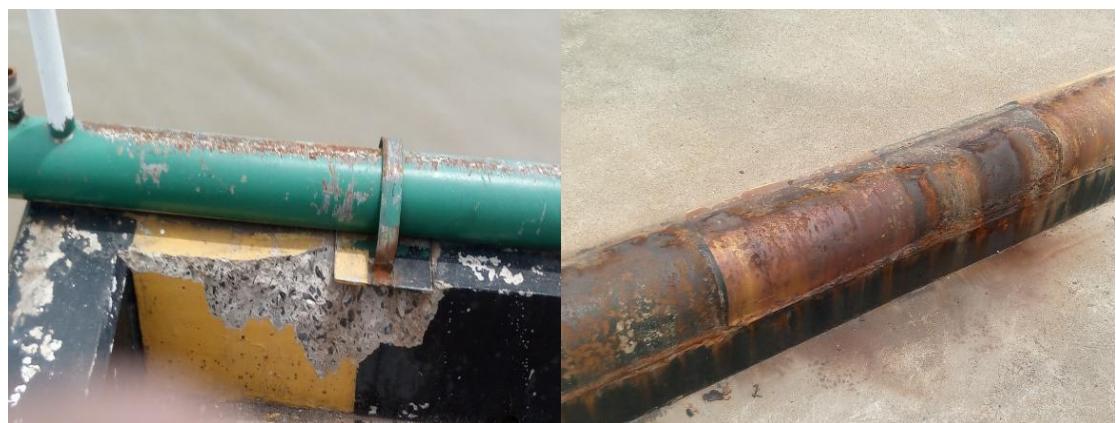
(1) 护轮坎锈蚀、混凝土破损

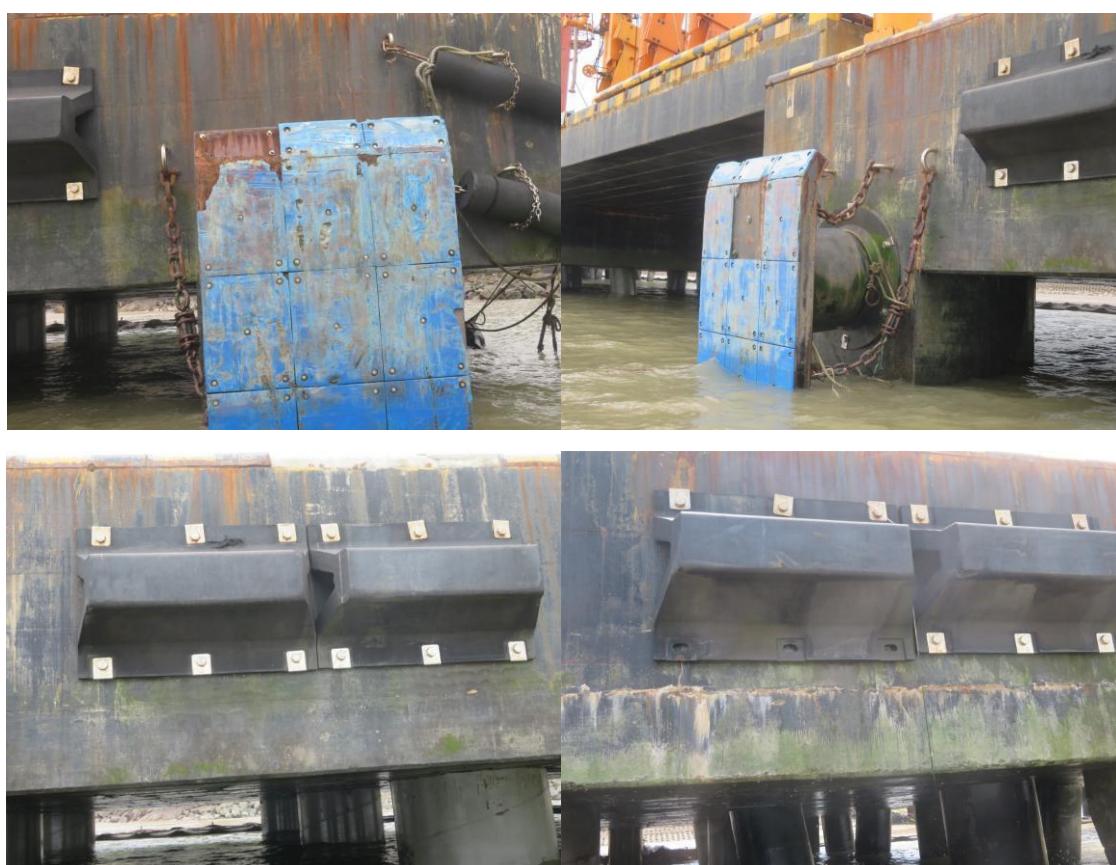
(1) 护轮坎靠船板、螺帽部分缺失、护舷局部破损

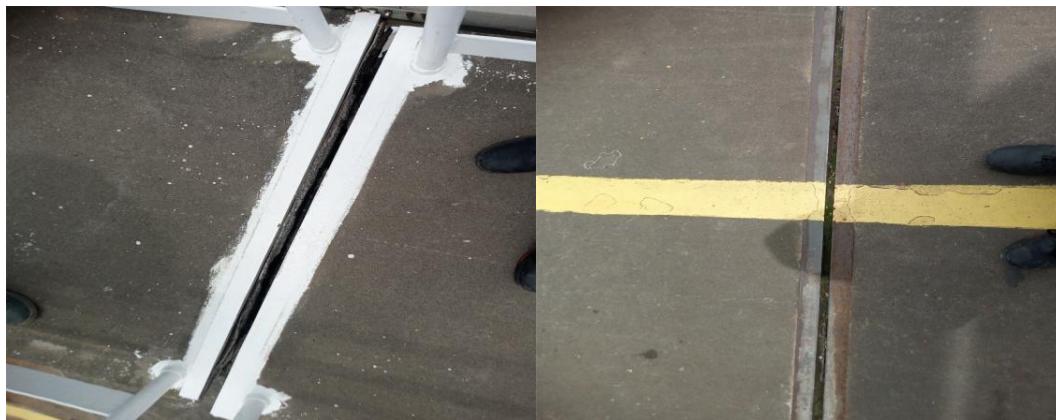
(1) 伸缩缝部分填充物缺失、高差

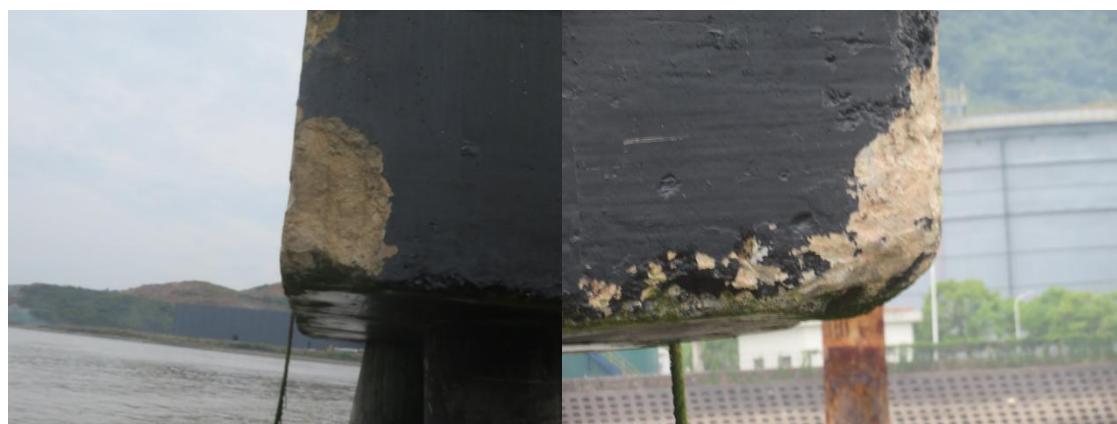
(2) 4#系统墩破损

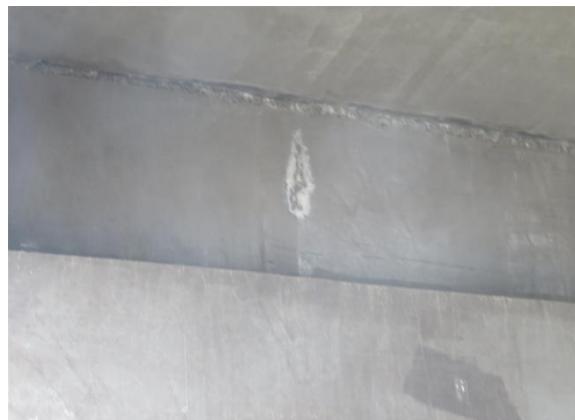
(1) 6#横梁开裂

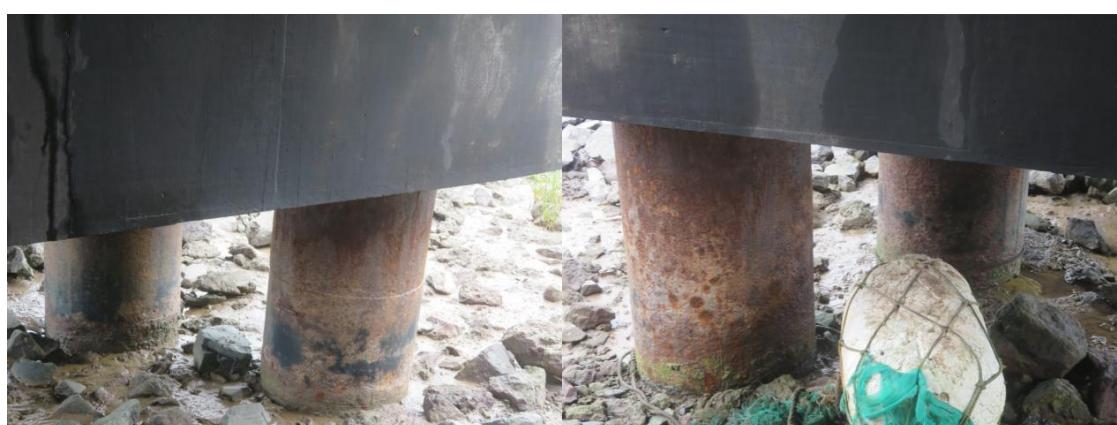
(1) 引桥钻孔灌注桩钢套筒普遍锈蚀

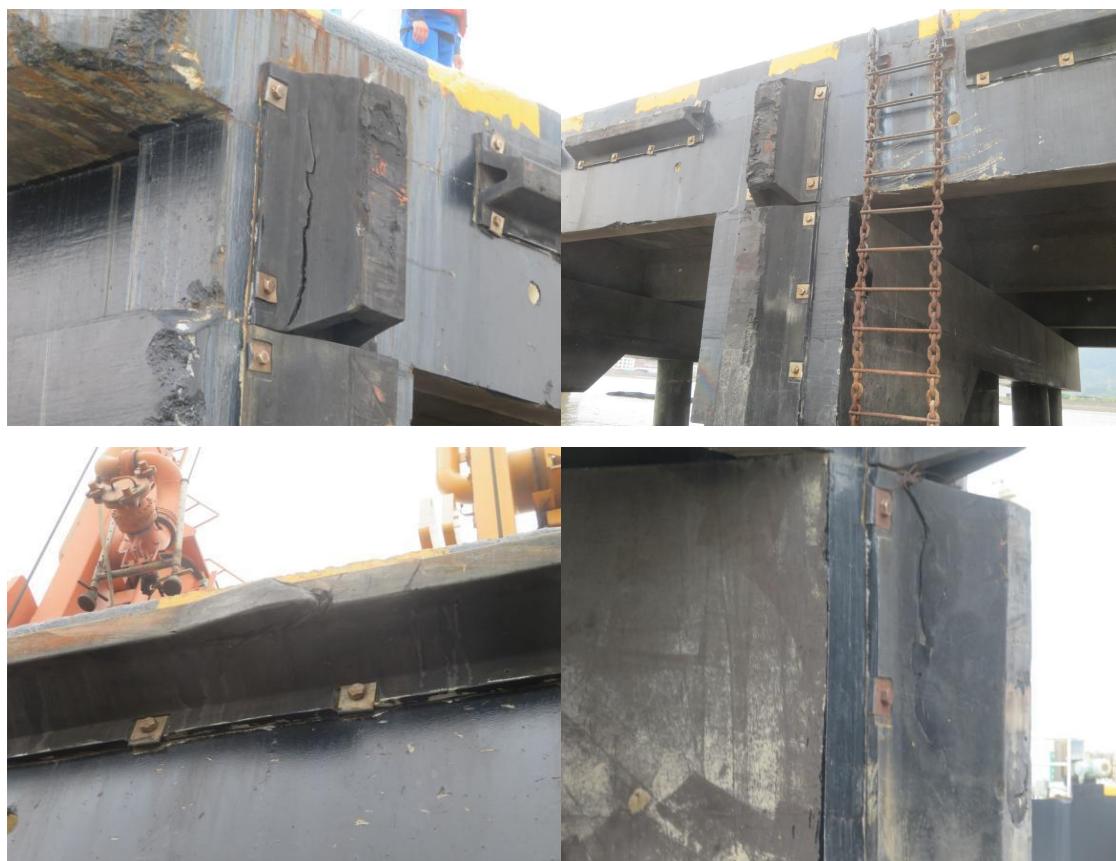
(1) 橡胶护舷开裂、破损

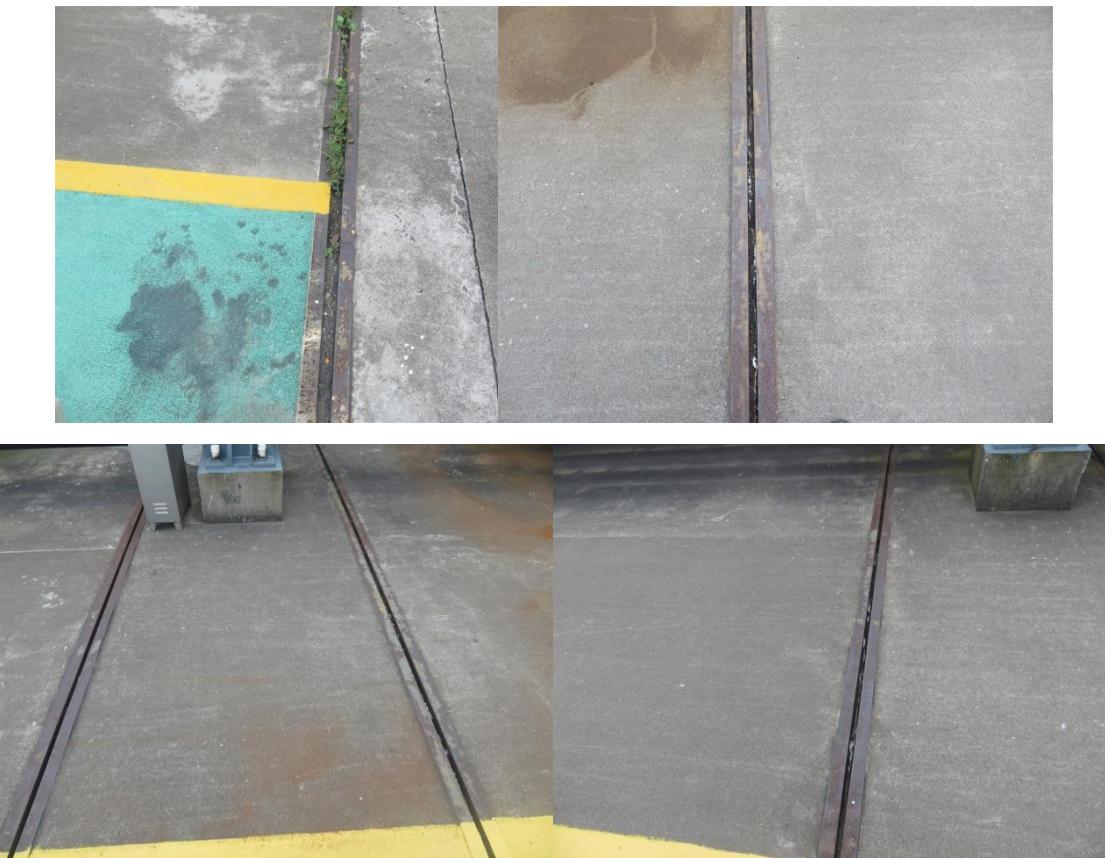
(1) 引桥伸缩缝填充物缺失
