报告编号：2024B-4-01-14

检测报告

项目名称：大榭石化码头水工主体结构检测评估

委托单位：中海石油宁波大榭石化有限公司

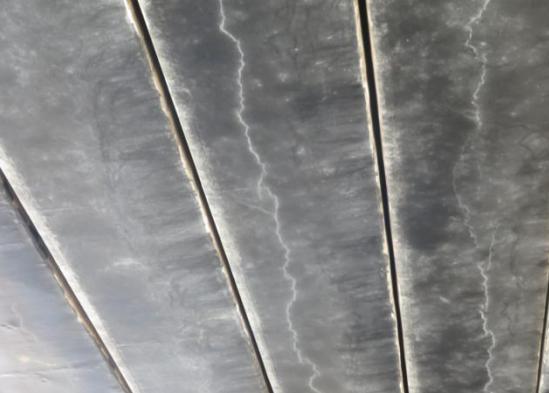
岸侧第 3 块面板底部有纵向裂缝 1 条，长度为 1900cm，宽度为 0.17mm。	B

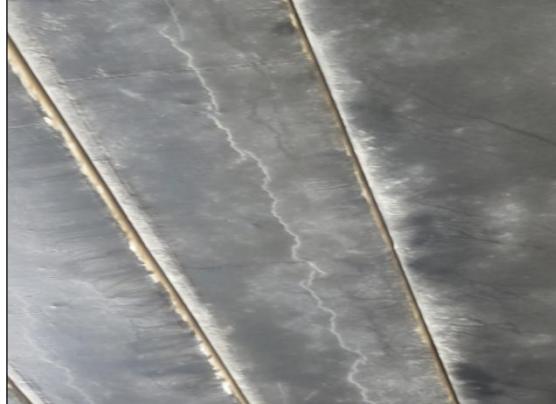
构件位置	外观缺陷描述	外观劣化等级	相关照片
	岸侧第 4 块面板底部有纵向裂缝 1 条，长度为 1900cm，宽度为 0.18mm。	B

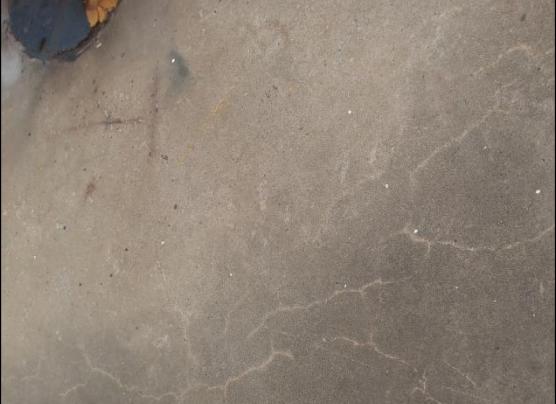
构件位置	外观缺陷描述	外观劣化等级	相关照片
1# 系缆墩	面层有网状裂缝，面积为 390cm×180cm，裂缝最宽处为 0.25mm。	/

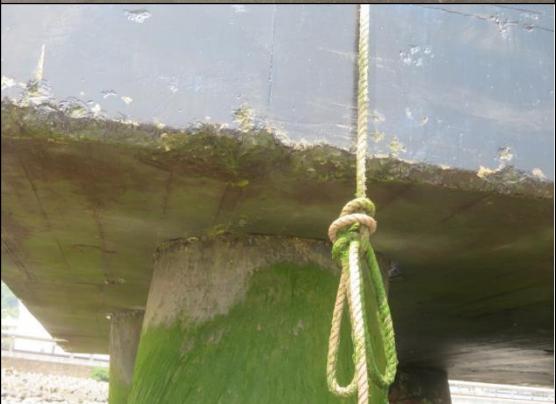
墩台底部东南角混凝土破损，面积为 45cm×30cm。	B

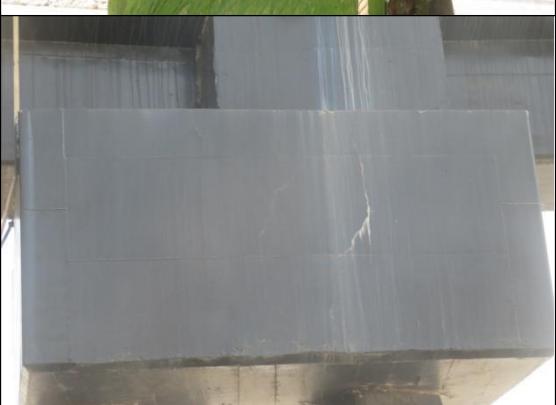
1#人行 桥墩	墩台岸侧有竖向裂缝 2 条，长度分别为 175cm、190cm，宽度分别为 0.19mm、0.34mm。	C

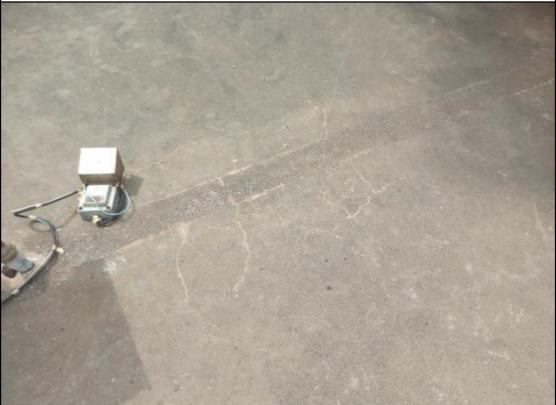
构件位置	外观缺陷描述	外观劣化等级	相关照片
2# 系缆墩	面层有网状裂缝，面积为 450cm×120cm，裂缝最宽处为 0.28mm。	/

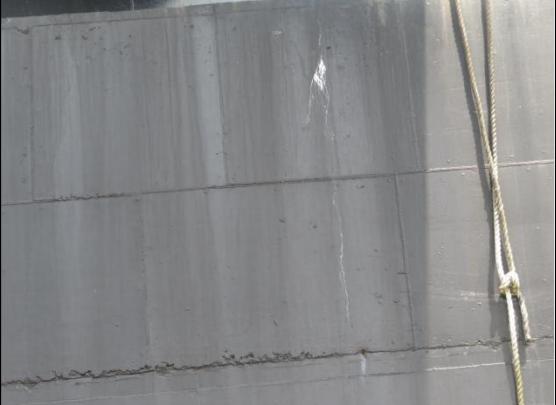
墩台南侧有竖向裂缝 1 条，长度为 230cm，宽度为 0.26mm。	C

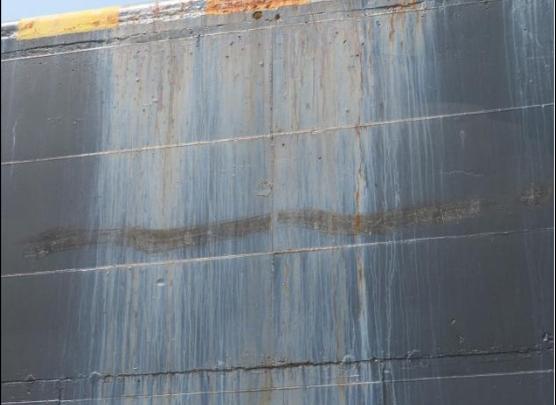
墩台海侧有竖向裂缝 3 条，长度分别为 120cm、150cm、160cm，宽度分别为 0.18mm、0.20mm、0.48mm。	C

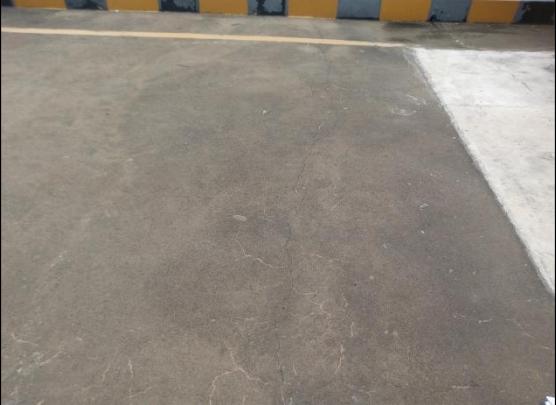
1# 靠船墩	南侧护轮坎跨中处面层有南北走向裂缝 1 条，长度为 650cm，宽度为 0.26mm。	/

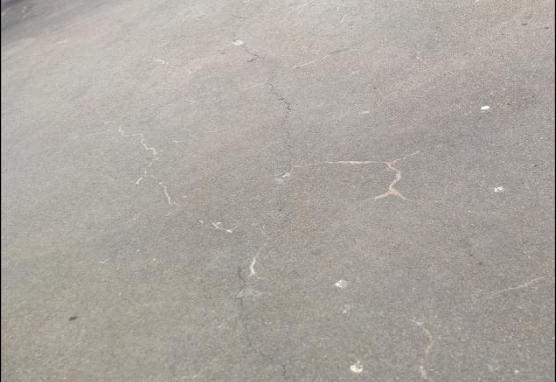
构件位置	外观缺陷描述	外观劣化等级	相关照片
	面层有东西走向裂缝 1 条，长度为 520cm，宽度为 0.23mm。

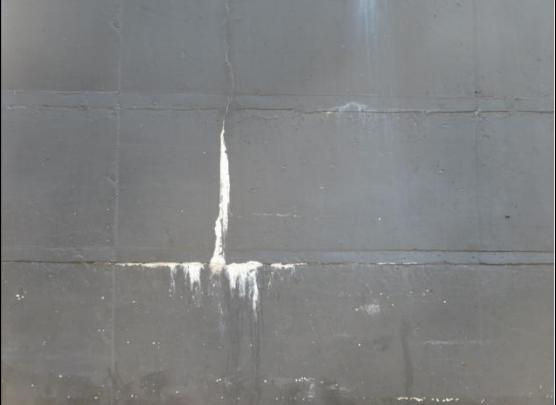
墩台岸侧有竖向裂缝 6 条，长度介于 110cm~165cm 之间。宽度介于 0.21mm~0.32mm 之间。	C

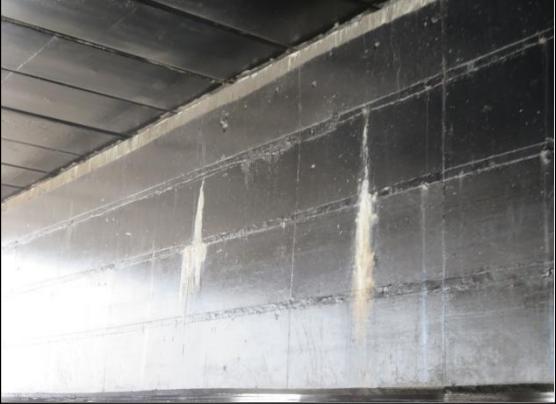
墩台北侧有竖向裂缝 2 条，长度分别为 110cm、120cm，宽度分别为 0.37mm、0.43mm。

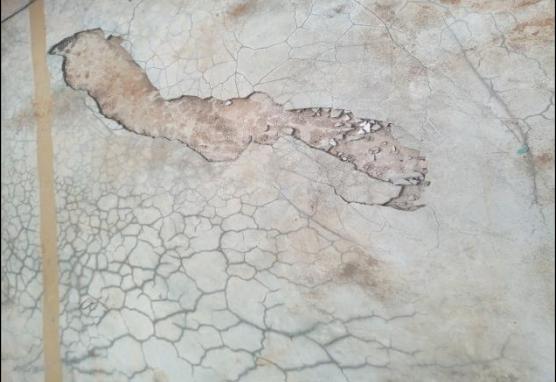
2# 靠船墩	面层近海侧处混凝土起壳，面积为 260cm×140cm。	/

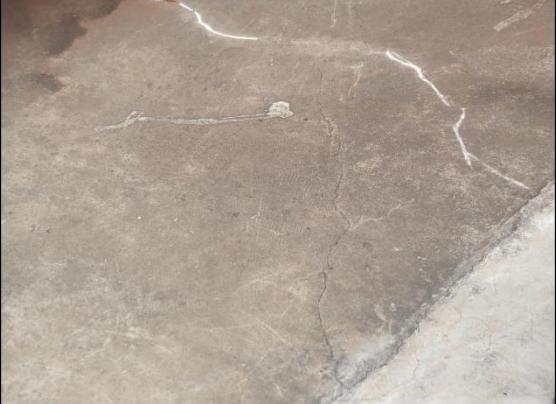
构件位置	外观缺陷描述	外观劣化等级	相关照片
	面层近北侧护轮坎处有裂缝 1 条，长度为 390cm，裂缝最宽处为 0.35mm，最大裂缝深度大于 30cm。

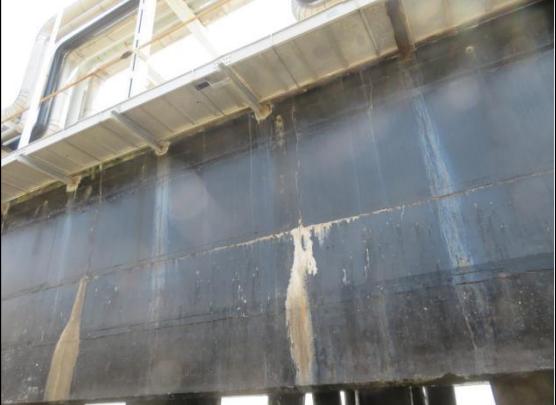
墩台岸侧有竖向裂缝 4 条，长度介于 220cm~240cm 之间，宽度介于 0.35mm~0.48mm 之间。

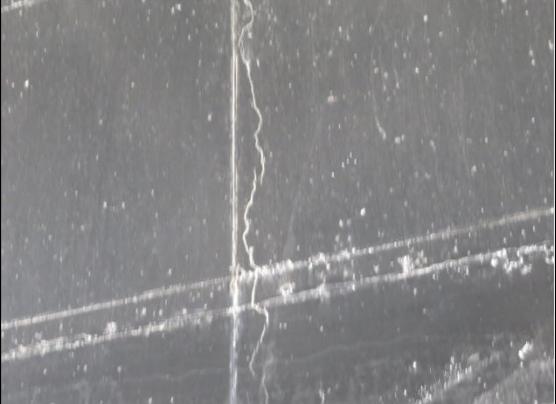
墩台南侧有竖向裂缝 2 条，长度分别为 240cm、210cm，宽度分别为 0.24mm、0.21mm。	C

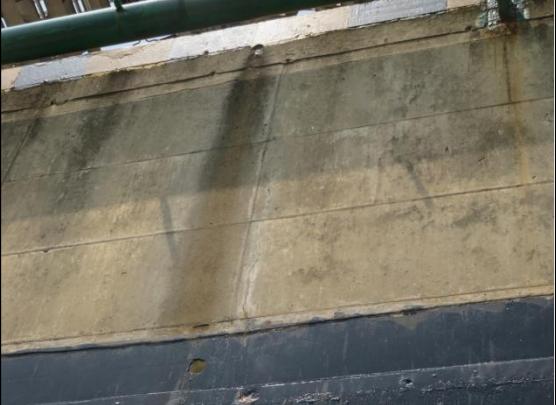
万吨级工作平台	平台海侧有有竖向裂缝 3 条，长度分别为 130cm、120cm、140cm，宽度分别为 0.25mm、0.35mm、0.26mm。	C

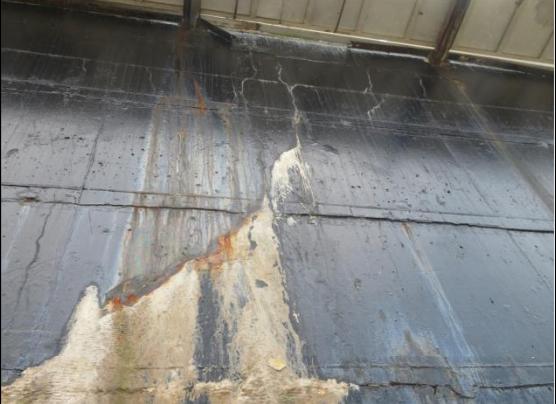
构件位置	外观缺陷描述	外观劣化等级	相关照片
3# 靠船墩	墩台岸侧有竖向裂缝 4 条, 长度分别为 240cm、245cm、235cm、250cm, 宽度分别为 0.26mm、0.33mm、0.39mm、0.54mm。	C

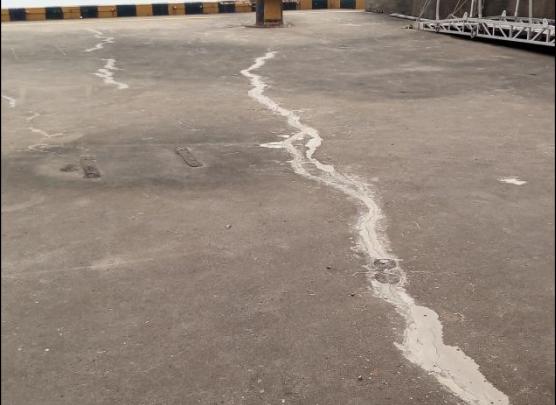
面层修复后沿缝再次开裂。最大裂缝深度大于 30cm。	/

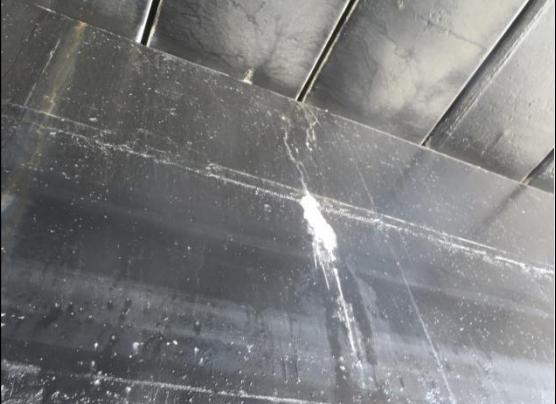
4# 靠船墩	墩台南侧有竖向裂缝 2 条, 长度分别为 140cm、130cm, 宽度分别为 0.22mm、0.20mm。	C

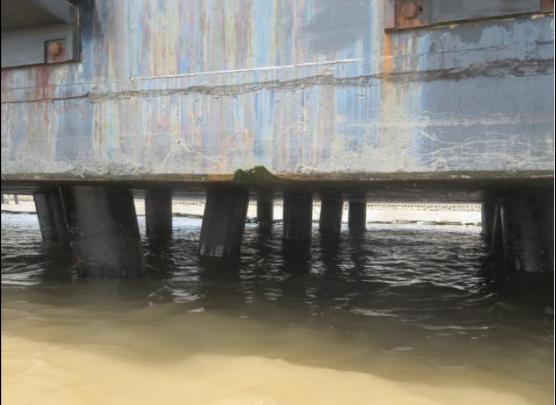
墩台海侧底部混凝土破损, 面积为 20cm×30cm。	C

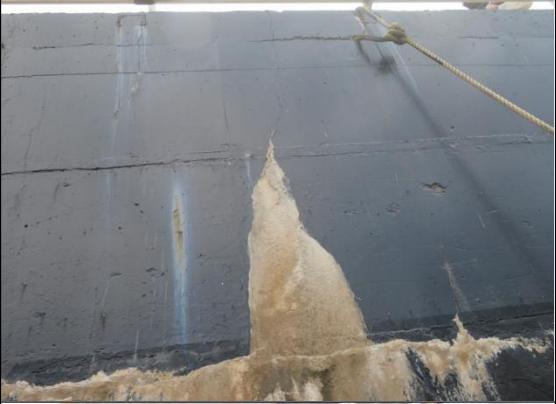
构件位置	外观缺陷描述	外观劣化等级	相关照片
	墩台岸侧有竖向裂缝 5 条，长度介于 220cm~240cm 之间，宽度介于 0.27mm~0.41mm 之间。

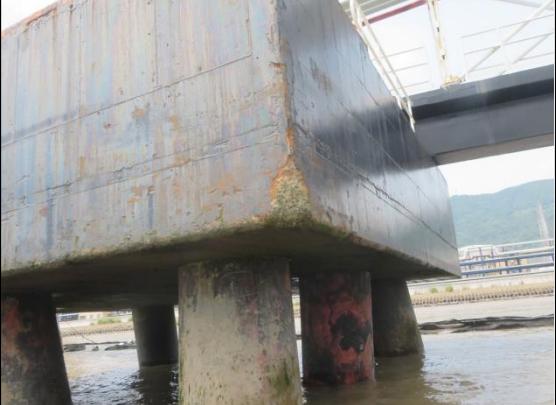
墩台底部东北角混凝土破损，面积为 30cm×45cm。

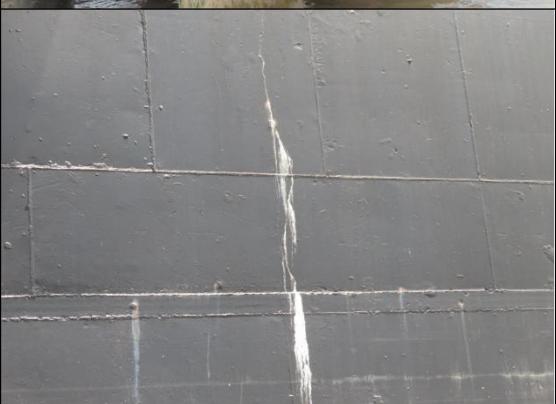
4# 系缆墩	墩台南侧有竖向裂缝 1 条，长度为 240cm，宽度为 0.28mm。	B

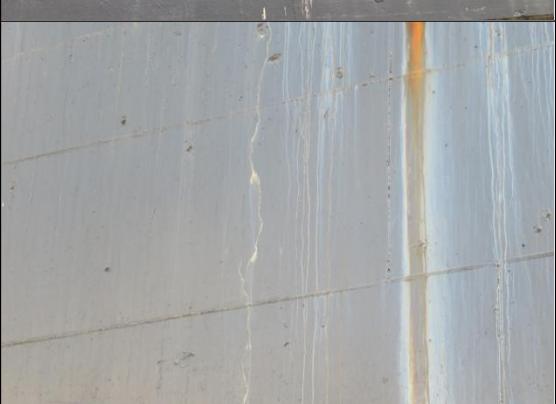
墩台岸侧有竖向裂缝 2 条，长度分别为 230cm、180cm，宽度分别为 0.21mm、0.22mm。

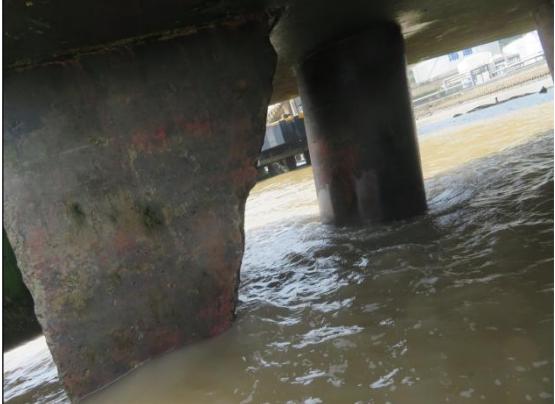
构件位置	外观缺陷描述	外观劣化等级	相关照片
万吨级工作平台	靠船构件岸侧混凝土破损，面积为 30cm × 65cm。	B

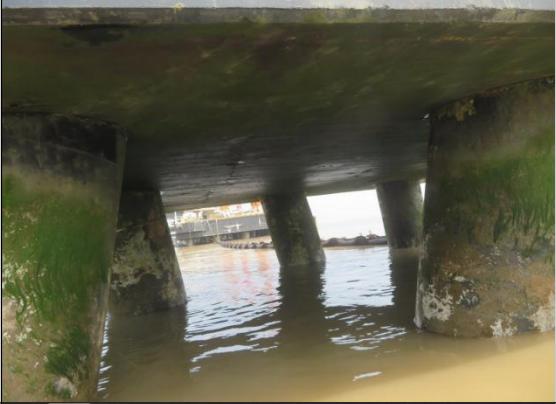
构件位置	外观缺陷描述	外观劣化等级	相关照片
1# 系缆墩	墩台基桩水面以上涂层普遍脱落。	/

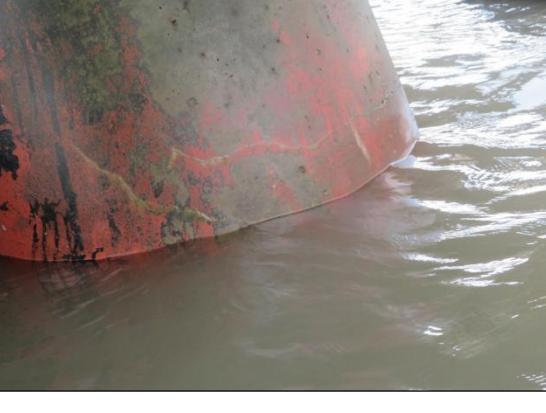
1#靠船墩 5#桩	桩顶下 120cm 处岸侧，有水平裂缝 1 条，长度为 140cm，宽度为 0.26mm；竖向裂缝 1 条，长度为桩顶下 120cm 至水面，宽度为 0.28mm。	B

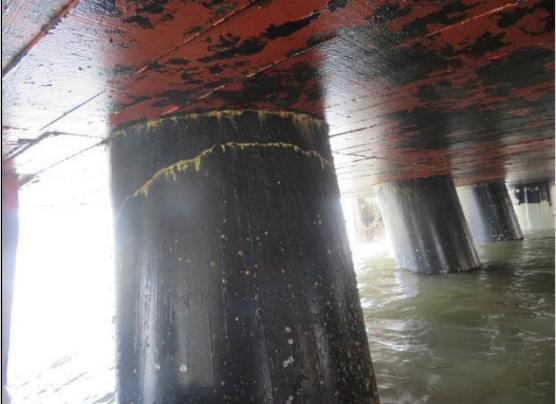
2#靠船墩 21#桩	桩顶下 20cm 处岸侧，有水平裂缝 1 条，长度为 170cm，宽度为 0.28mm。	B

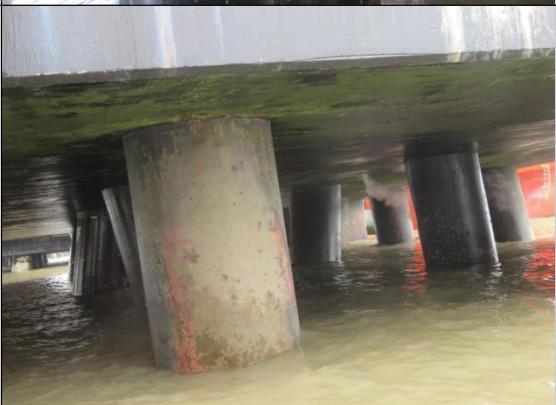
万吨级工作平台	1、2、6、7、8、13、14、19、20、25、26#基桩水面以上涂层普遍脱落。	/

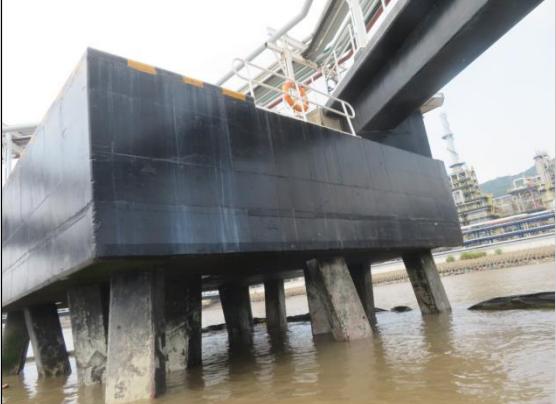
3#系缆墩	墩台基桩水面以上涂层普遍脱落。	/

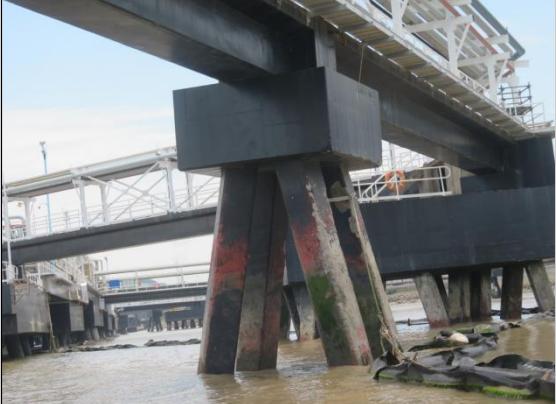
构件位置	外观缺陷描述	外观劣化等级	相关照片
2#人行桥墩 2#桩	岸侧、北侧混凝土破损，面积为 250cm×20cm。	B

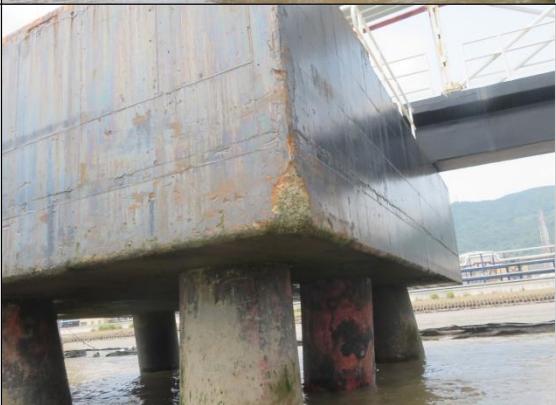
4#系缆墩	3、5、7、8#基桩水面以上涂层普遍脱落。	/

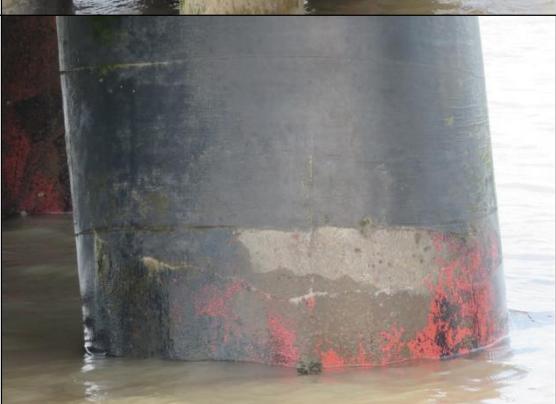
4#系缆墩 1#桩	桩顶下 150cm 处岸侧，有水平裂缝 1 条，长度为 160cm，宽度为 0.35mm。	C

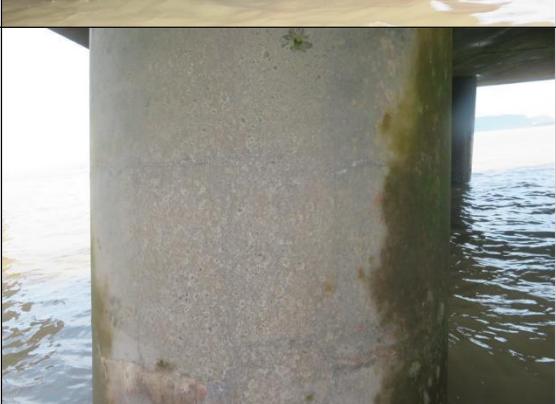
4#系缆墩 3#桩	桩顶下 130cm、170cm 处岸侧，分别有水平裂缝 1 条，长度均为 160cm，宽度分别为 0.18mm、0.20mm。	B

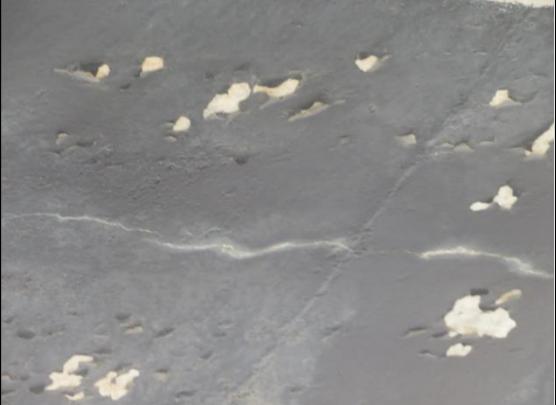
构件位置	外观缺陷描述	外观劣化等级	相关照片
4~5#排架	第7块面板底部近岸侧有纵向裂缝1条，长度为380cm，宽度为0.22mm。	B

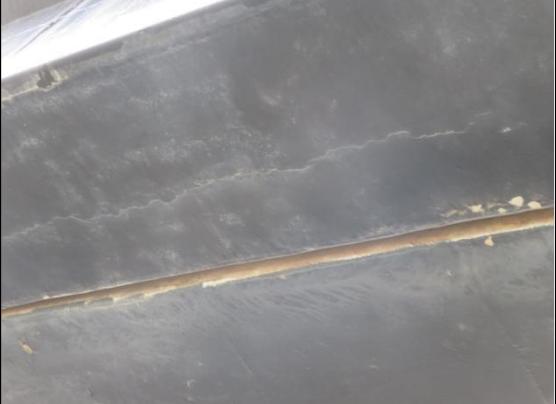
第7块面板底部近岸侧有纵向裂缝1条，长度为560cm，宽度为0.19mm。	B

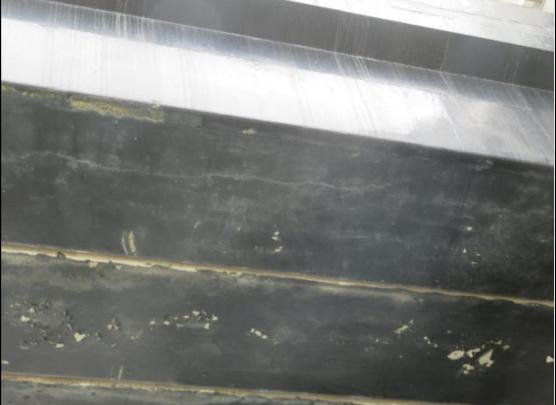
引桥5#排架~码头工作平台	第7块面板底部有纵向裂缝1条，长度为1300cm，宽度为0.18mm。	B

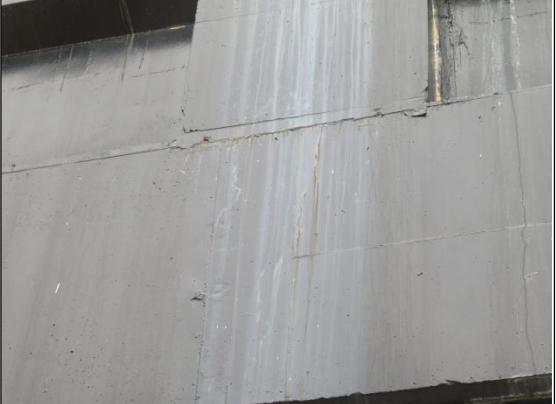
构件位置	外观缺陷描述	外观劣化等级	相关照片
3#引桥墩	南侧有竖向裂缝 1 条，长度为 100cm，宽度为 0.19mm。	B

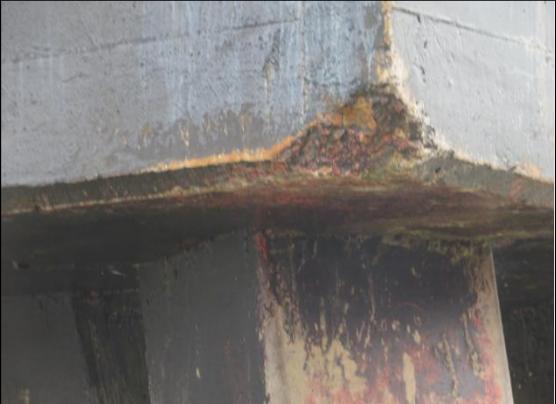
构件位置	外观缺陷描述	外观劣化等级	相关照片
6#系缆墩	墩台东南角底部混凝土破损，面积为 43cm×30cm。	B

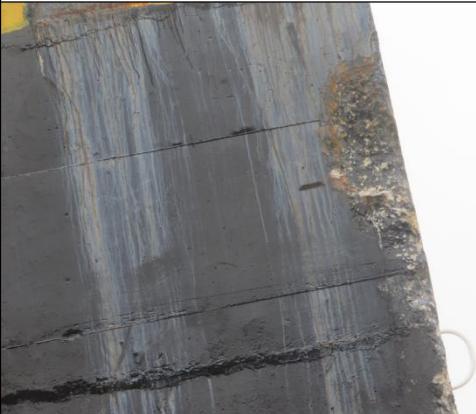
构件位置	外观缺陷描述	外观劣化等级	相关照片
7#系缆墩	墩台东南角混凝土破损，面积为 130cm×52cm。	B

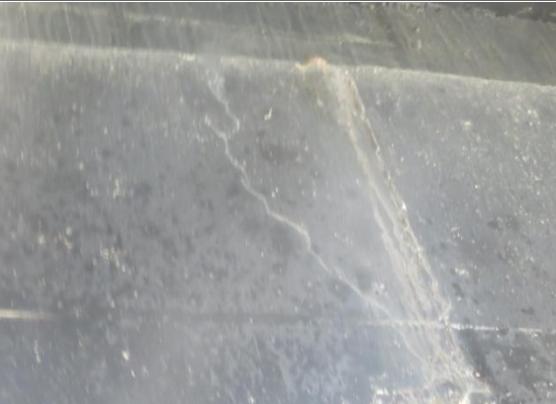
构件位置	外观缺陷描述	外观劣化等级	相关照片
3000 吨级工作平台 1#横梁	B 柱上方横梁北侧有竖向裂缝 1 条，长度为 70cm，宽度为 0.20mm。	B

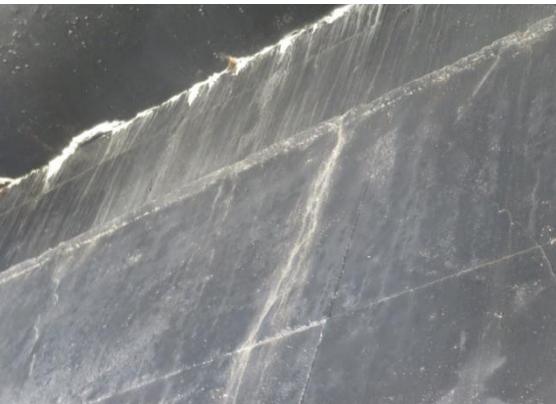
3000 吨级工作平台 2#横梁	横梁南侧有竖向裂缝 2 条，长度分别为 125cm、117cm，宽度分别为 0.16mm、0.15mm。	B

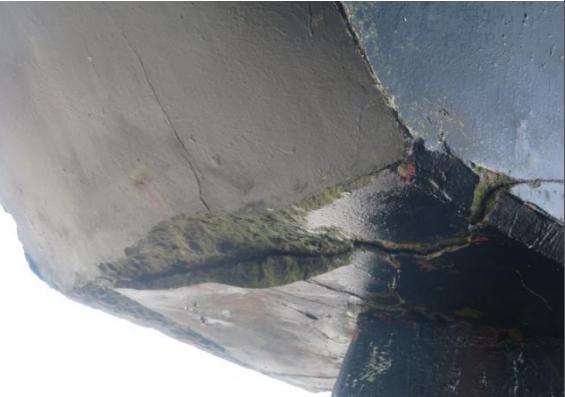
构件位置	外观缺陷描述	外观劣化等级	相关照片
3000 吨级 工作平台 7#横梁	横梁底部 A 桩上方处， 混凝土破损露筋缺陷， 面积为 80cm×60cm。	B

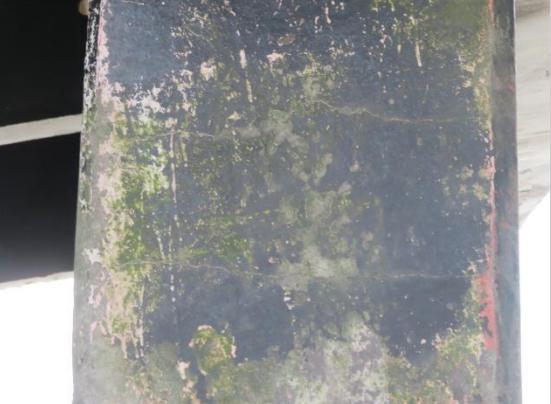
3000 吨级工作平台 1-D1#桩	桩顶下 60cm、90cm 处分别有水平裂缝 1 条，长度均为 60cm，宽度分别为 0.22mm、0.25mm。	B

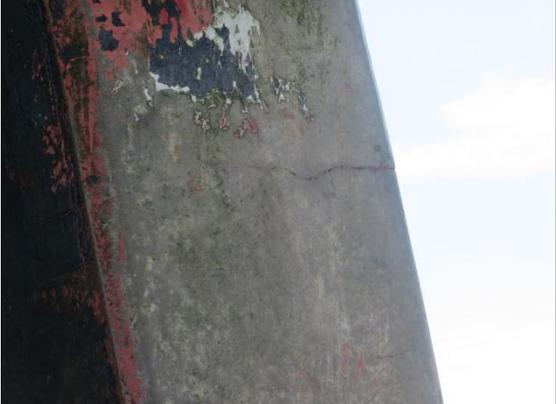
构件位置	外观缺陷描述	外观劣化等级	相关照片
3000 吨级工作平台 1-D2#桩	桩顶下 110cm 处有水平裂缝 1 条，长度为 80cm，宽度为 0.30mm。	C

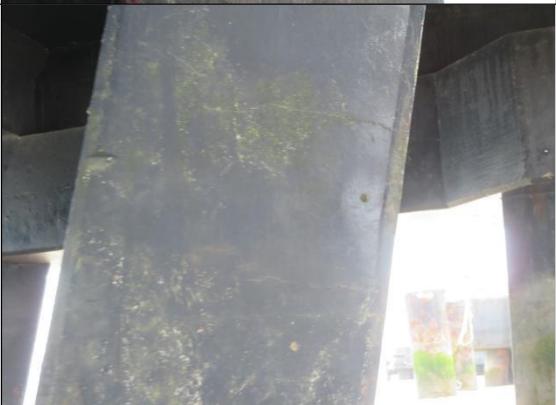
3000 吨级工作平台 2-C#桩	桩顶下 80cm、130cm 处分别有水平裂缝 1 条，长度分别为 40cm、50cm，宽度分别为 0.15mm、0.17mm。	B

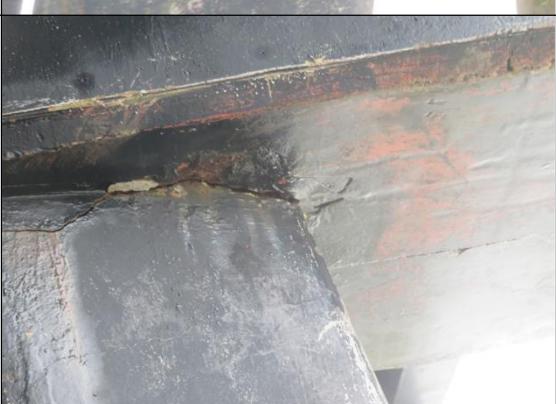
3000 吨级工作平台 2-E#桩	桩顶与横梁连接处混凝土破损，破损面积为 60cm×2cm。	B

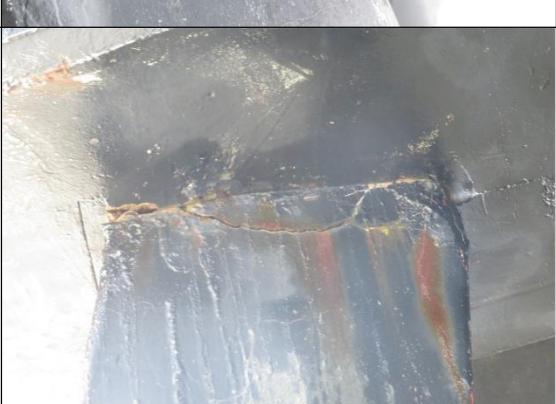
3000 吨级工作平台 3-E#桩	桩顶处与横梁连接处混凝土破损，破损面积为 60cm×1.5cm。	B

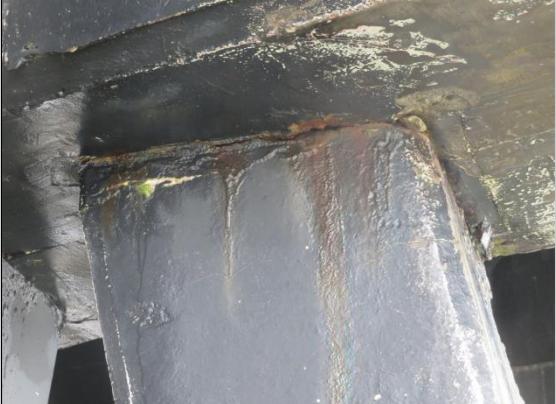
构件位置	外观缺陷描述	外观劣化等级	相关照片
3000 吨级工作平台 4-E#桩	桩顶与横梁连接处混凝土破损，破损面积为 120cm×3.5cm。	B

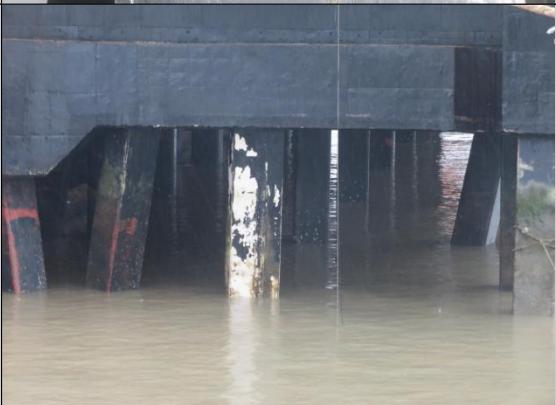
3000 吨级工作平台 7-B#桩	基桩北侧方向水面以上涂层局部脱落。

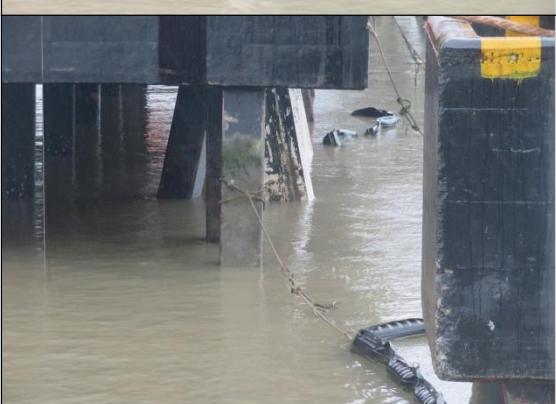
3000 吨级工作平台 7-E#桩	基桩北侧、岸侧方向水面以上涂层局部脱落。	/

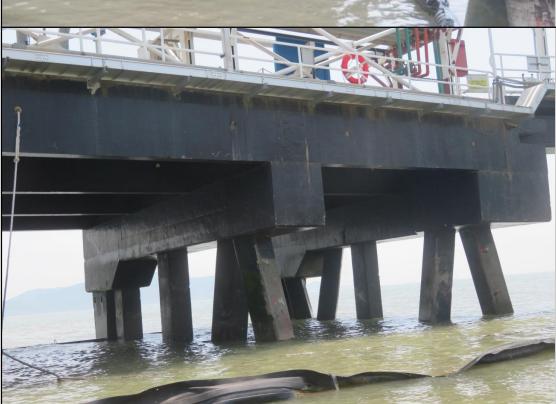
3000 吨级工作平台	后沿基桩岸侧水面以上涂层局部脱落。

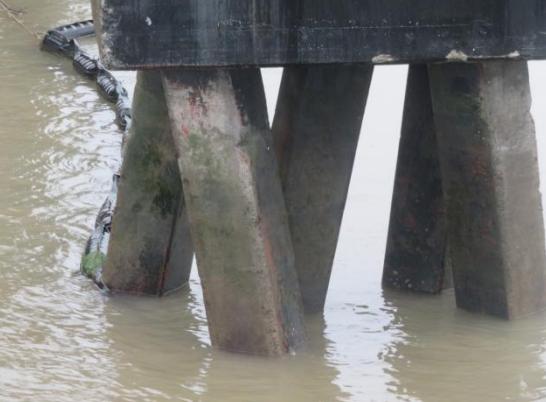
构件位置	外观缺陷描述	外观劣化等级	相关照片
6# 系缆墩	1、2、3、4#基桩海侧、北侧、岸侧、南侧方向水面以上涂层局部脱落。	/

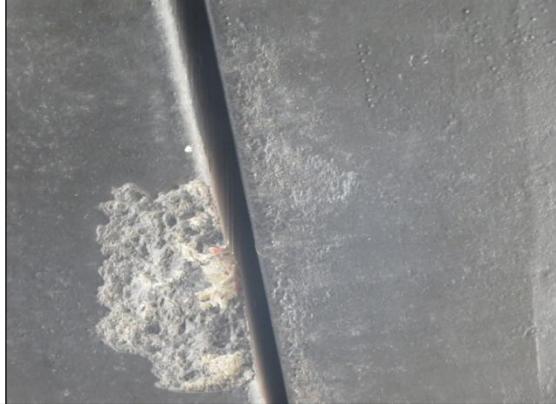
构件位置	外观缺陷描述	外观劣化等级	相关照片
7#靠船墩~8#靠船墩间工作平台	海侧第 4 块面板底部混凝土破损，面积为 52cm×31cm。	B

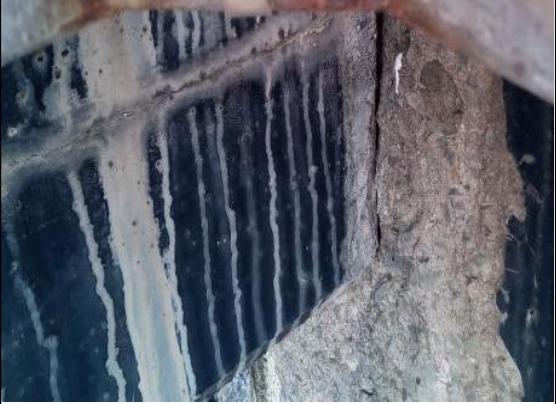
构件位置	外观缺陷描述	外观劣化等级	相关照片
8# 系缆墩	墩台北侧与人行桥连接处混凝土破损，面积为 140cm×35cm。	B

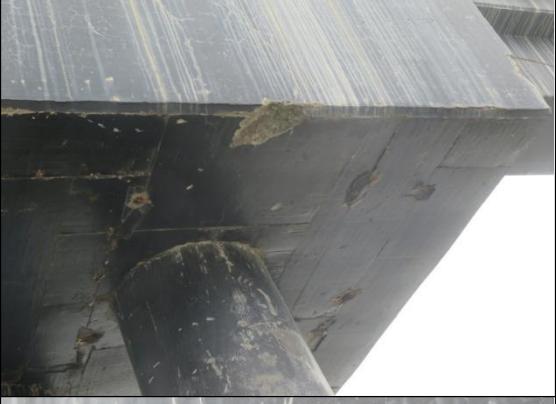
3# 人行桥墩	墩台底部混凝土破损，面积为 66cm×39cm。	B

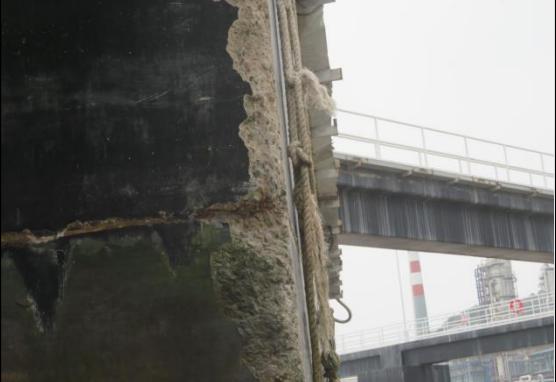
墩台西北角混凝土破损，面积为 257cm×40cm。

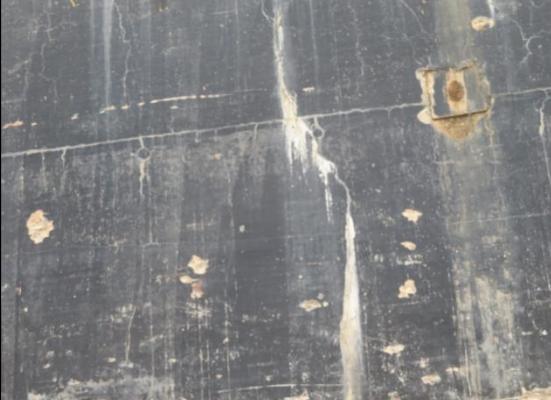
墩台岸侧有竖向裂缝 3 条，长度分 230cm、225cm、220cm，宽度分别为 0.27mm、0.28mm、0.28mm。	B

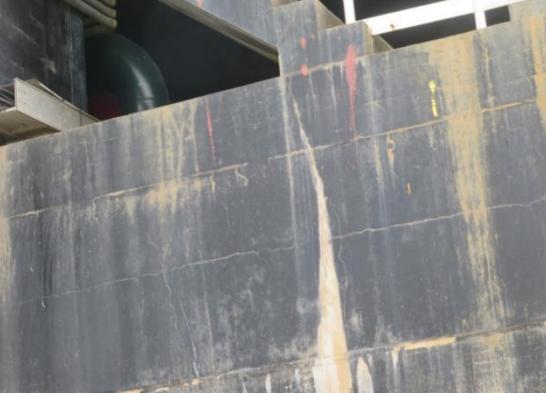
南侧有竖向裂缝1条，长度为170cm，宽度为0.23mm。

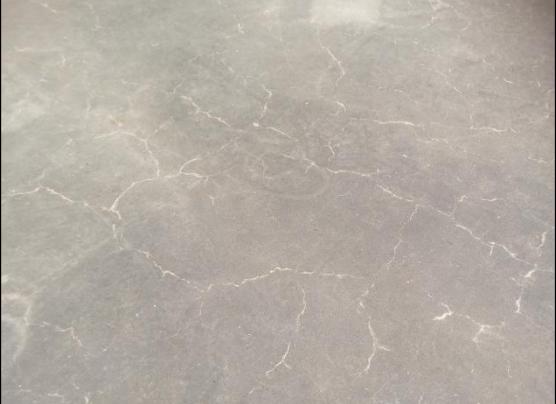
构件位置	外观缺陷描述	外观劣化等级	相关照片
7# 靠船墩	面层有大面积网状裂缝，面积为1620cm×1640cm，裂缝最宽处为0.36mm，最大裂缝深度大于30cm。	/

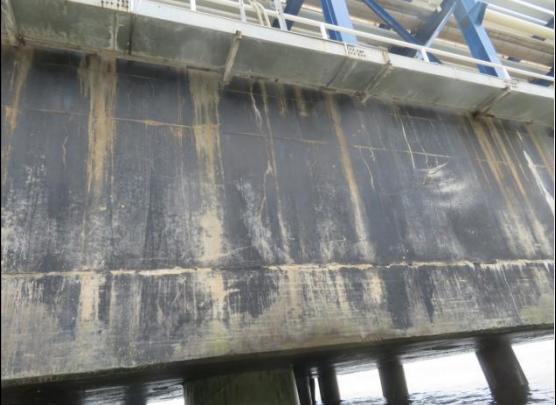
墩台岸侧有竖向裂缝4条，长度分别为220cm、170cm、110cm、220cm，宽度分别为0.23mm、0.18mm、0.19mm、0.26mm。

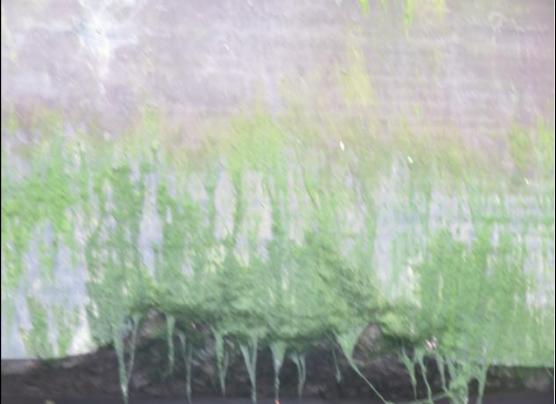
海侧底部混凝土破损，面积为58cm×30cm。	B

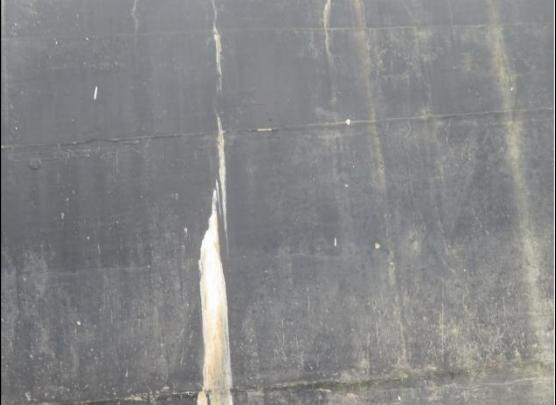
南侧有竖向裂缝1条，长度为230cm，宽度为0.28mm。

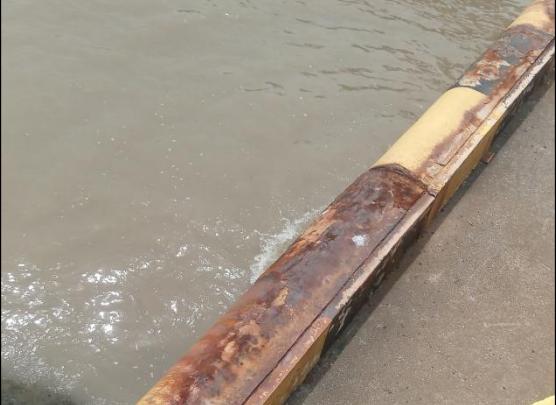
10# 系缆墩	前沿护轮坎钢护边锈蚀，面积为580cm×25cm。	/

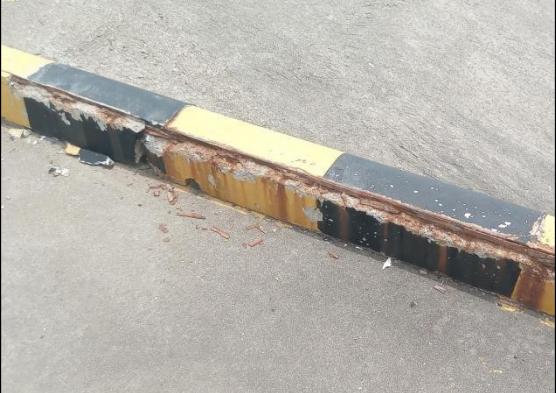
构件位置	外观缺陷描述	外观劣化等级	相关照片
	前沿护轮坎混凝土破损，面积为340cm×6cm。

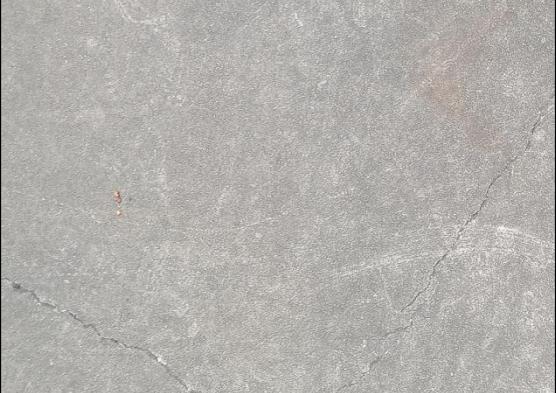
面层有大面积网状裂缝，面积为950cm×980cm，裂缝最宽处为0.42mm。

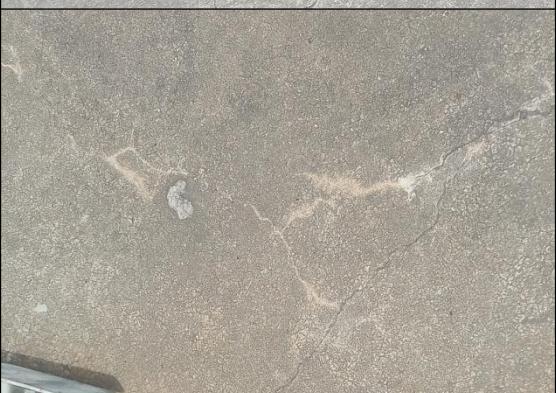
11#系缆墩	面层有大面积网状裂缝，面积为800cm×780cm，裂缝最宽处为0.33mm。	/

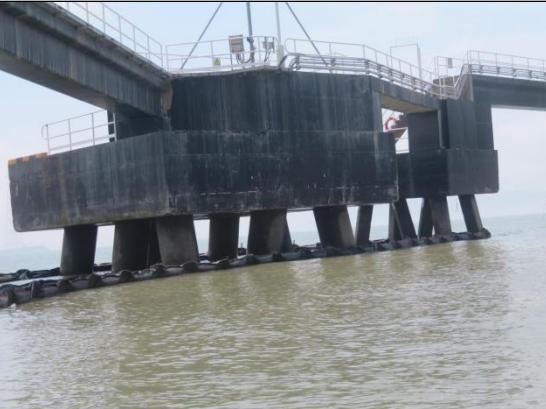
构件位置	外观缺陷描述	外观劣化等级	相关照片
8#系缆墩	1、2、3、5、8#基桩岸侧、海侧方向水面以上涂层局部脱落。	/

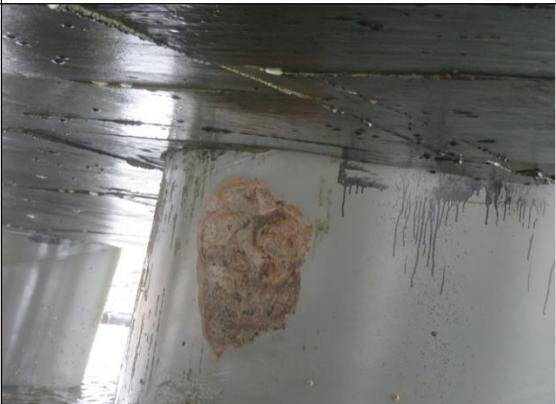
构件位置	外观缺陷描述	外观劣化等级	相关照片
7# 靠船墩 9# 基桩	钢管桩涂层局部脱落，钢管桩锈蚀，面积为 90cm×65cm。	B

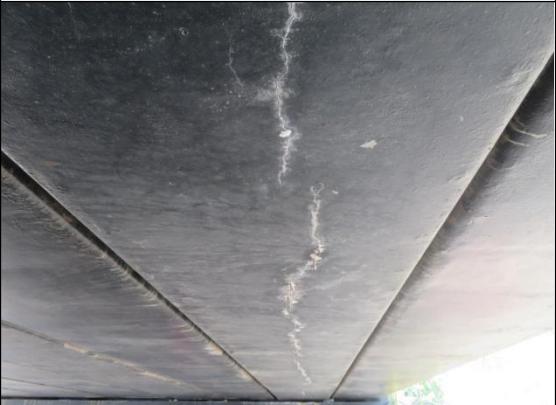
构件位置	外观缺陷描述	外观劣化等级	相关照片
1~2#排架	第 2 块面板底部有纵向裂缝 1 条，长度为 810cm，宽度为 0.24mm。	B

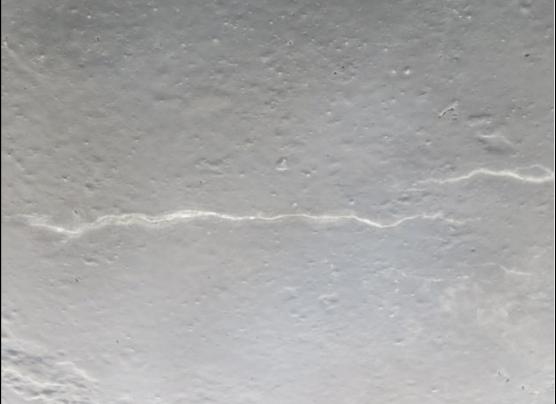
2~3#排架	第 1 块面板底部有纵向裂缝 1 条，长度为 550cm，宽度为 0.12mm。	B

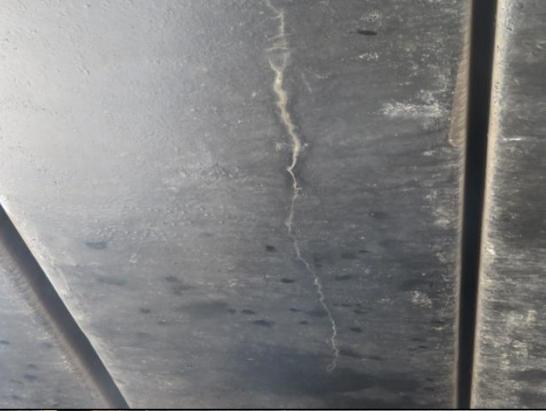
构件位置	外观缺陷描述	外观劣化等级	相关照片
	第 2 块面板底部有纵向裂缝 1 条，长度为 380cm，宽度为 0.18mm。	B

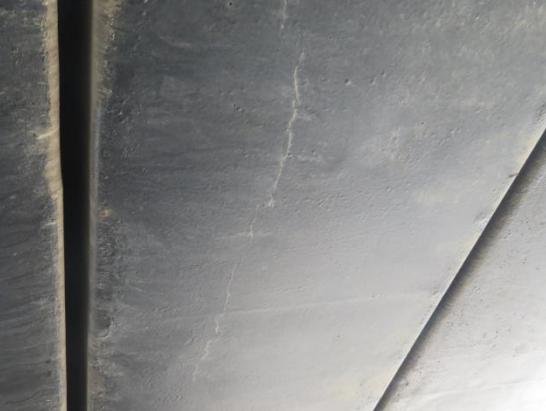
第 7 块面板底部有纵向裂缝 1 条，长度为 920cm，宽度为 0.10mm。	B

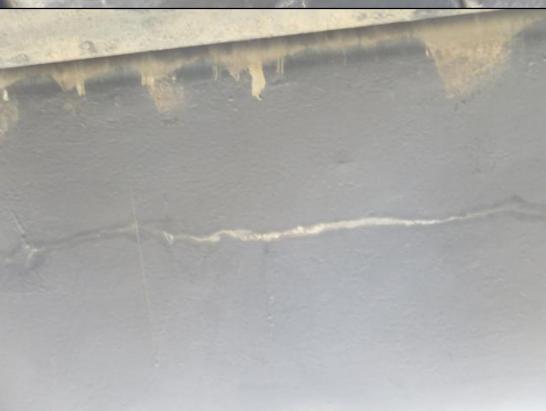
4~5#排架	第 1 块面板底部有纵向裂缝 1 条，长度为 2000cm，宽度为 0.25mm。	B

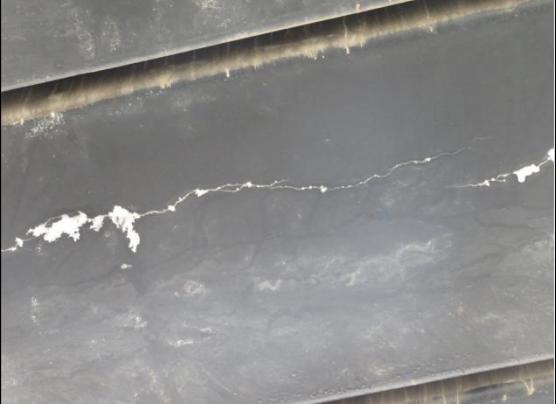
构件位置	外观缺陷描述	外观劣化等级	相关照片
5~6#排架	第3块面板底部有纵向裂缝1条，长度为2000cm，宽度为0.24mm。	B

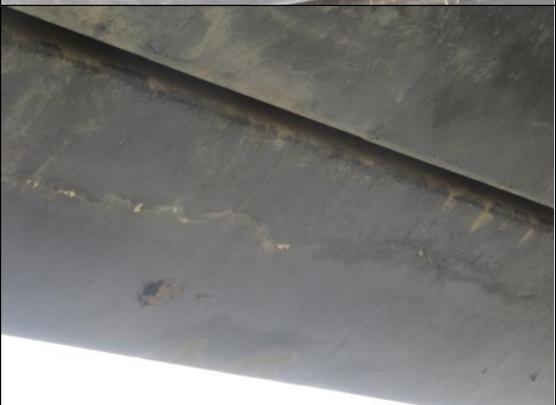
第8块面板底部近岸侧有纵向裂缝1条，长度为450cm，宽度为0.25mm。	B

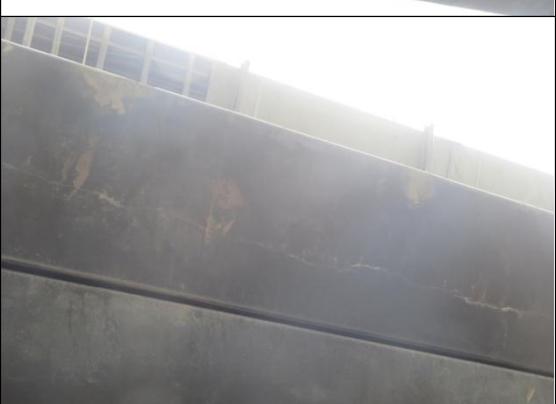
5~6#排架	第1块面板底部有纵向裂缝1条，长度为2000cm，宽度为0.20mm。	B

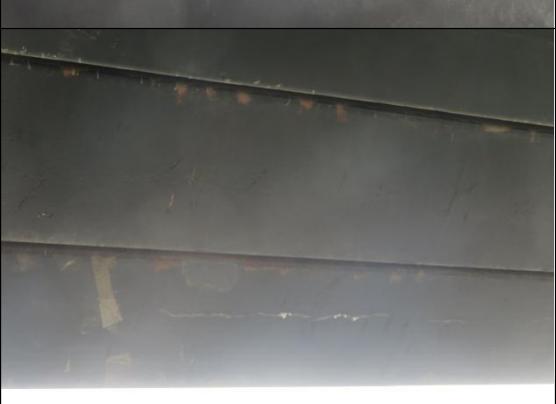
第8块面板底部有纵向裂缝1条，长度为450cm，宽度为0.23mm。	B

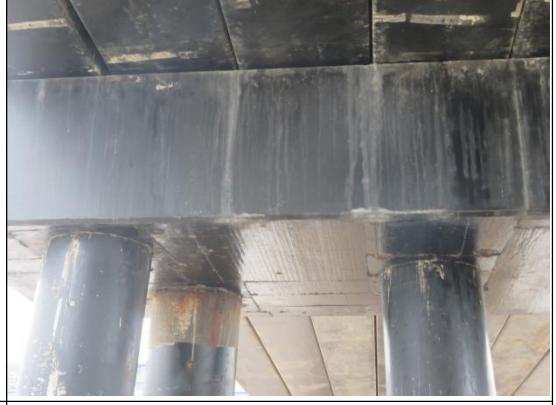
构件位置	外观缺陷描述	外观劣化等级	相关照片
4-1#桩	基桩桩顶处混凝土涂层脱落，面积为 251cm×55cm。	/

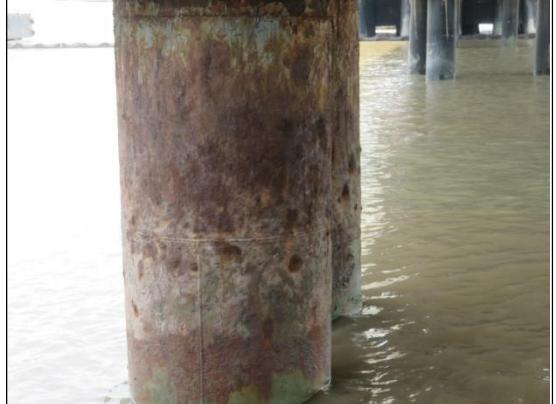
/	引桥钻孔灌注桩钢套筒普遍锈蚀。	/

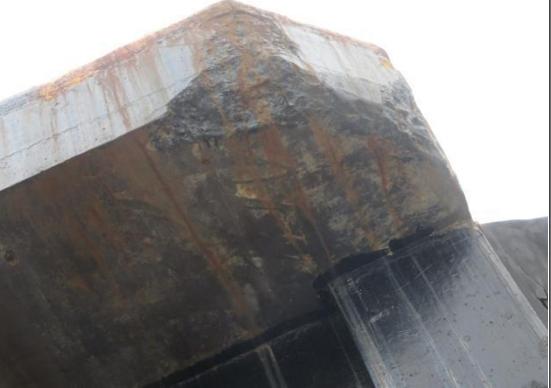
构件位置	外观缺陷描述	外观劣化等级	相关照片
1#排架悬挑板	海侧悬挑板底部混凝土破损，面积为 70cm×25cm。	B

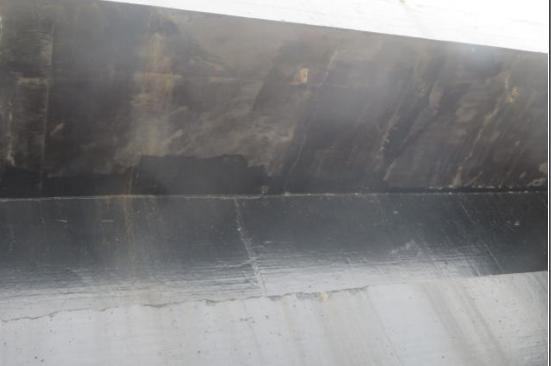
8#排架悬挑板	北侧悬挑板底部有水平裂缝 3 条，长度均为 80cm，宽度分别为 0.18mm、0.20mm、0.25mm。	B

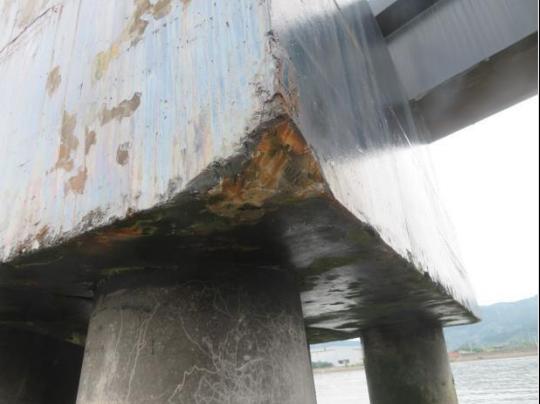
构件位置	外观缺陷描述	外观劣化等级	相关照片
2# 系缆墩	墩台底部海侧北侧角混凝土破损，面积为 60cm×40cm。	B

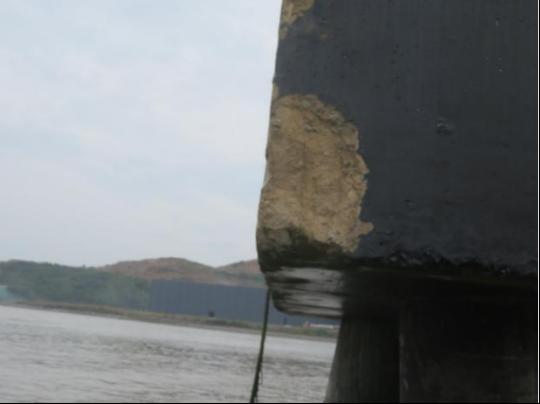
4# 系缆墩	墩台岸侧北侧角混凝土破损，面积为 85cm×42cm。	B

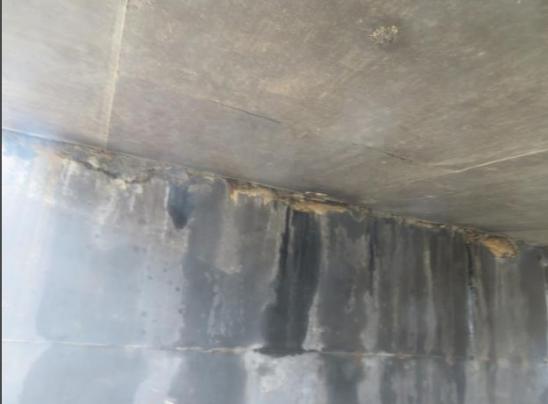
构件位置	外观缺陷描述	外观劣化等级	相关照片
1#引桥墩	岸侧顶部与面板交界处混凝土破损，面积为500cm×20cm。	B

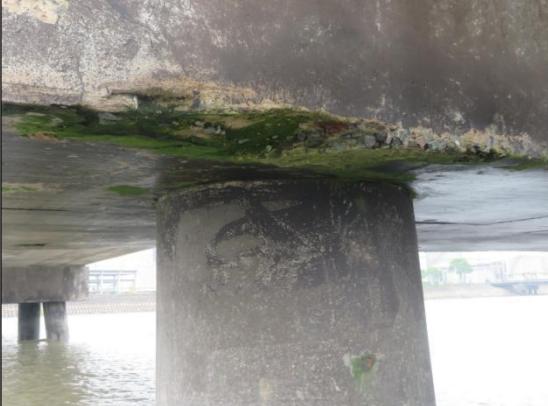
5#引桥墩	横梁海侧底部 3#桩上方处混凝土破损，面积为83cm×27cm。	B

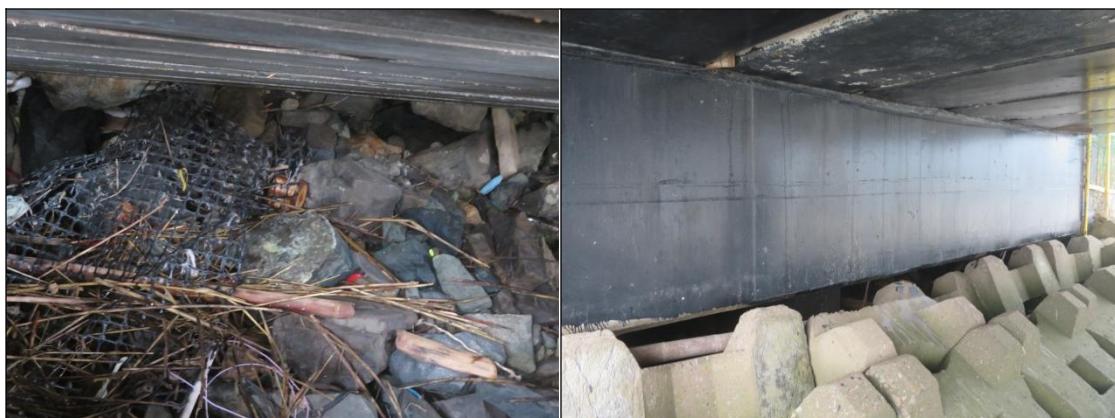
图 6.7-1 5 万吨级油品码头接岸结构外观检测结果

根据现场勘查, 5 万吨级油品码头、3 万吨级液体化工码头及 3 千吨级燃料油码头接岸结构无明显坍塌, 混凝土结构无破损、裂缝、露筋等情况。接岸结构相关照片见图 6.7-1~6.7-3。

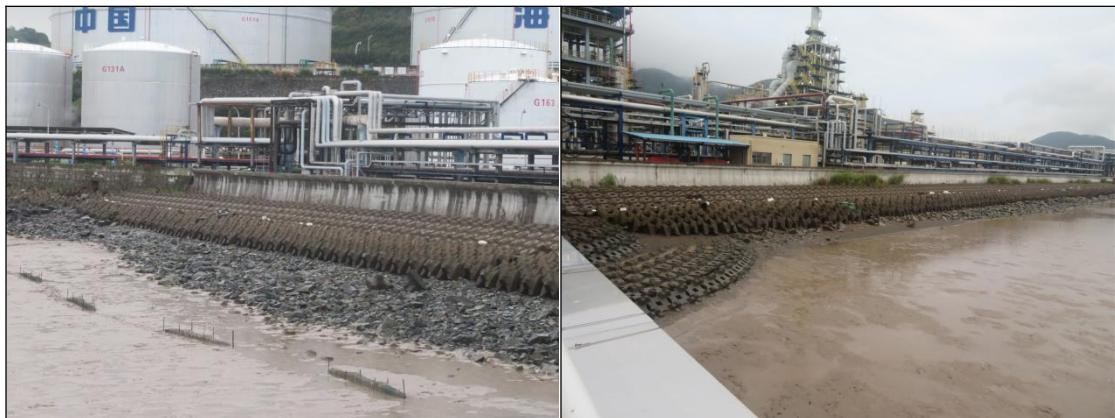
图 6.8-1 5 万吨级油品码头岸坡相关照片

根据现场勘察，码头岸坡断面稳定、完整，未见明显滑移、坍塌、破损等情况，相关照片见图 6.8-1~6.8-3。

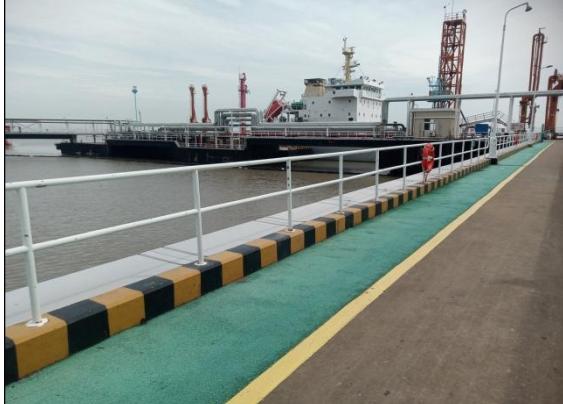
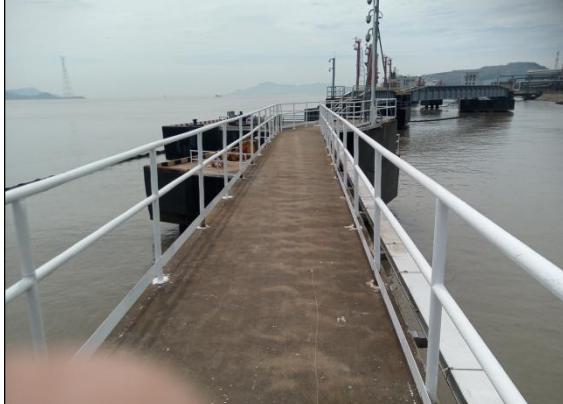
护舷	1#靠船墩	前沿南侧鼓型护舷靠船铁板锈蚀、靠船板局部缺失。

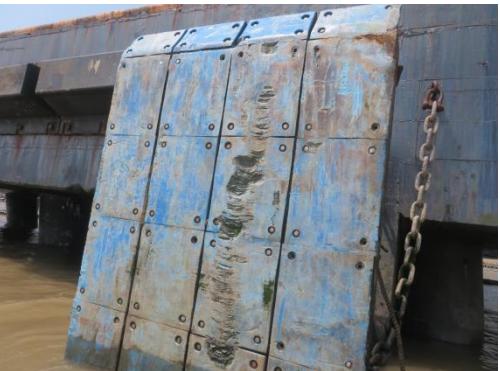
构件名称	构建位置	外观缺陷描述	相关照片
		靠船板局部破损。

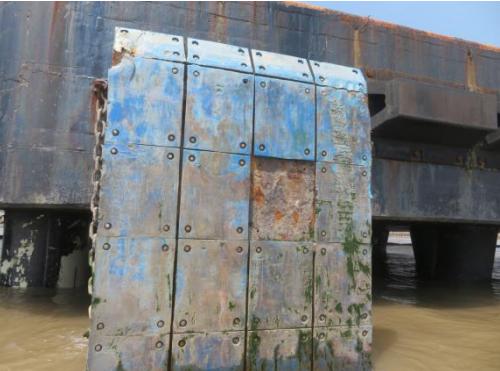
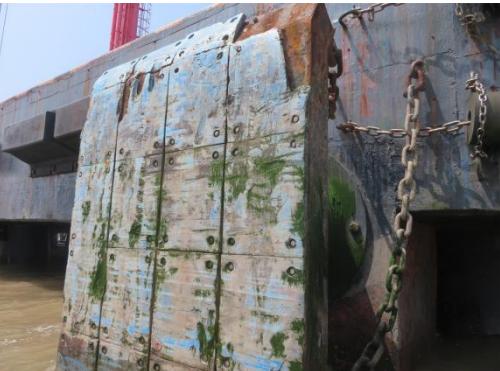
2#靠船墩		前沿鼓型护舷靠船铁板锈蚀、靠船板局部破损、缺失。

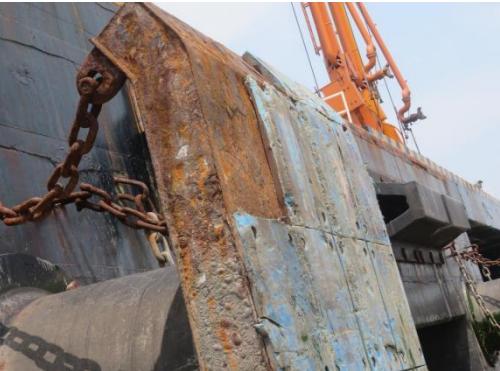
构件名称	构建位置	外观缺陷描述	相关照片
3#靠船墩		前沿南侧鼓型护舷靠船铁板锈蚀、靠船板局部缺失。

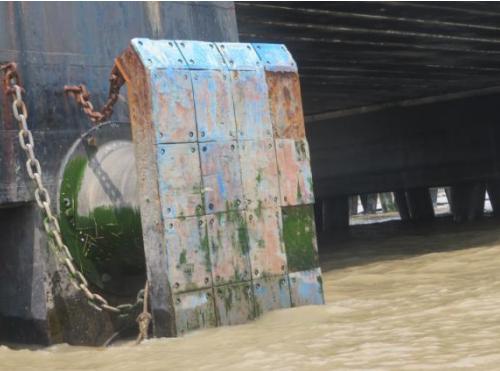
前沿北侧鼓型护舷靠船铁板锈蚀、靠船板局部缺失。
