报告编号：2024B-4-01-14

检测报告

项目名称：大榭石化码头水工主体结构检测评估

委托单位：中海石油宁波大榭石化有限公司

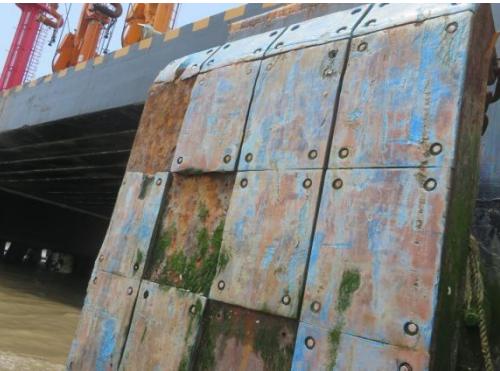
4#靠船墩		前沿南侧鼓型护舷靠船铁板锈蚀、靠船板局部缺失。

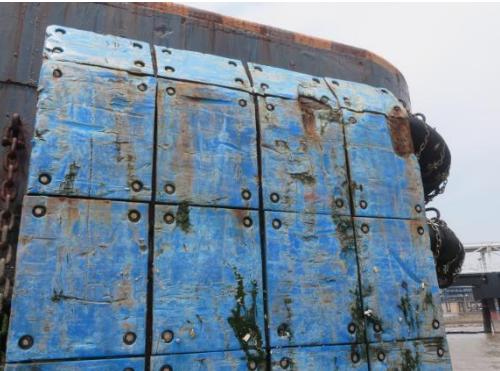
前沿北侧鼓型护舷靠船铁板局部破损。

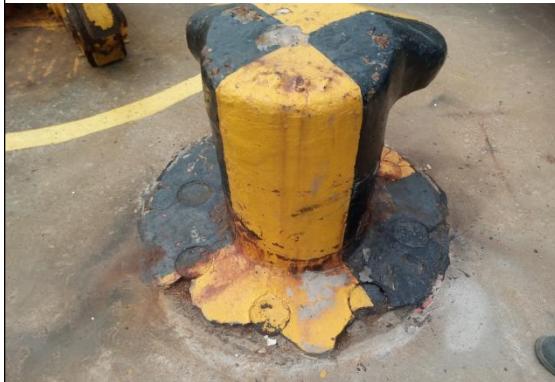
构件名称	构建位置	外观缺陷描述	相关照片
系船柱	1# 系缆墩	系船柱基础局部混凝土破损，面积为 80cm×35cm。

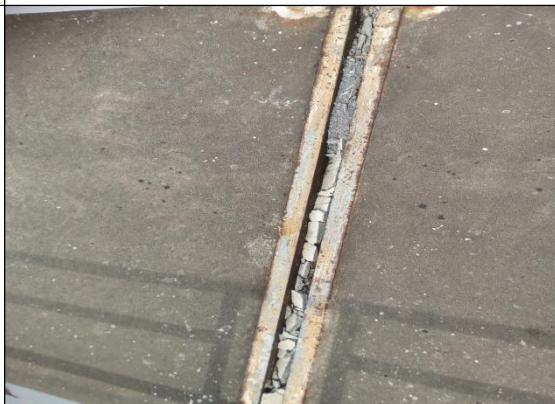
构件名称	构建位置	外观缺陷描述	相关照片
		2#系缆墩与 1#靠船墩连接处伸缩缝填充物局部缺失。

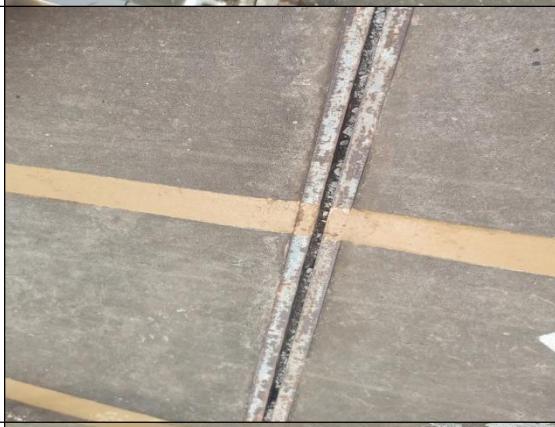
2#靠船墩	2#靠船墩与 1#连接平台连接处伸缩缝填充物缺失。

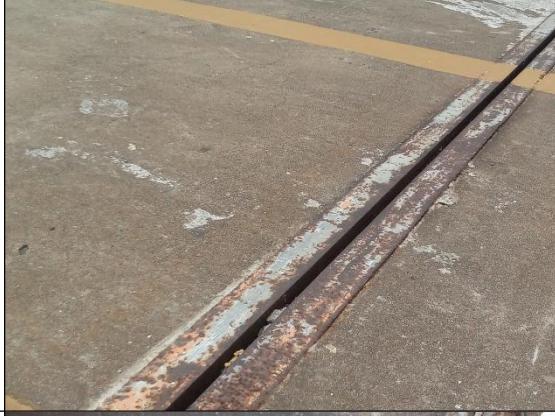
3#靠船墩	3#靠船墩与千吨级工作平台连接处伸缩缝填充物缺失。

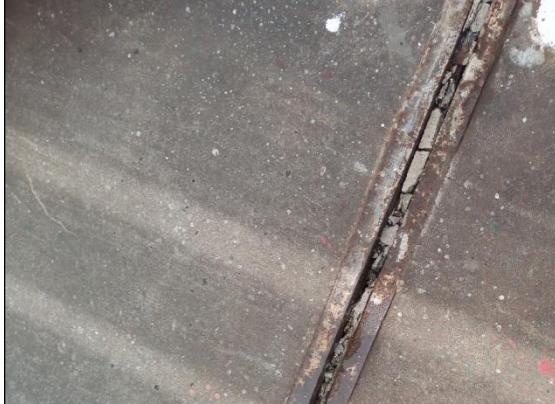
4#靠船墩与 3#系缆墩间连接平台	伸缩缝填充物缺失。

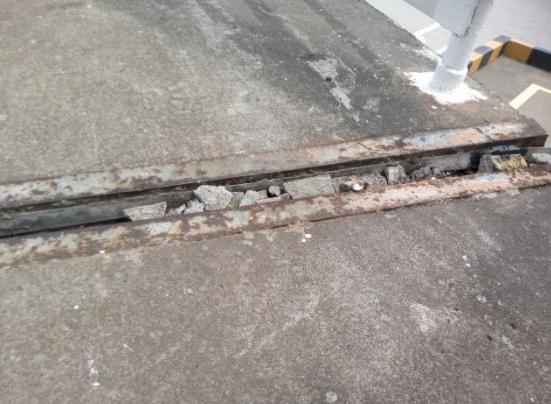
构件名称	构建位置	外观缺陷描述	相关照片
3# 系缆墩		3#系缆墩与 2#人行桥墩连接处伸缩缝填充物缺失；伸缩缝局部存在高差，高差最大处为 4.2cm。

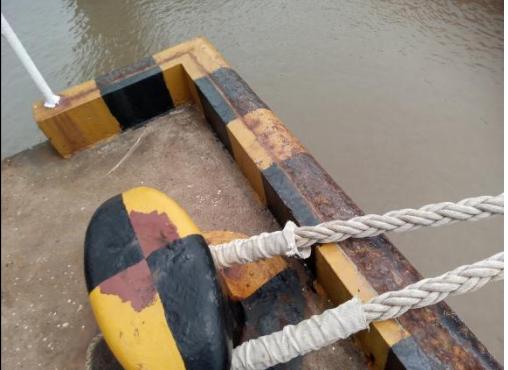
构件名称	构建位置	外观缺陷描述	相关照片
护轮坎	5#系缆墩	前沿护轮坎钢护边锈蚀，锈蚀长度为 240cm。

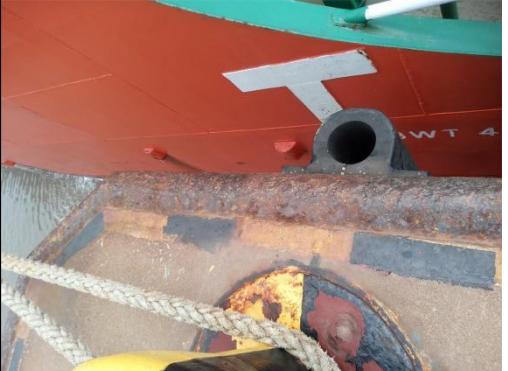
3000 吨级工作平台	东北角护轮坎钢护边锈蚀，锈蚀长度为 280cm。

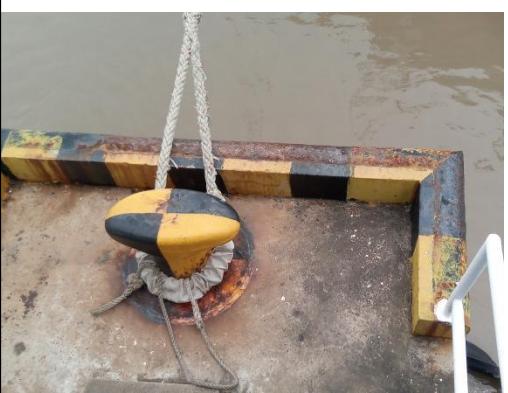
6#系缆墩	前沿护轮坎钢护边锈蚀，锈蚀长度为 220cm。

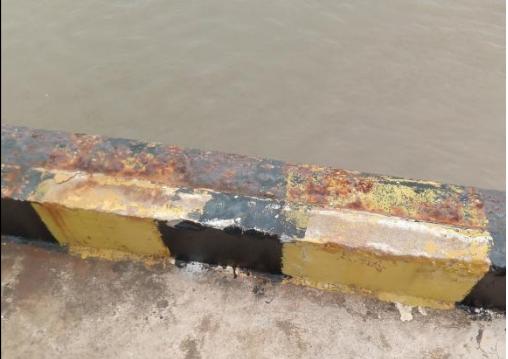
构件名称	构建位置	外观缺陷描述	相关照片
	7#系缆墩	前沿护轮坎钢护边锈蚀，锈蚀长度为 240cm。

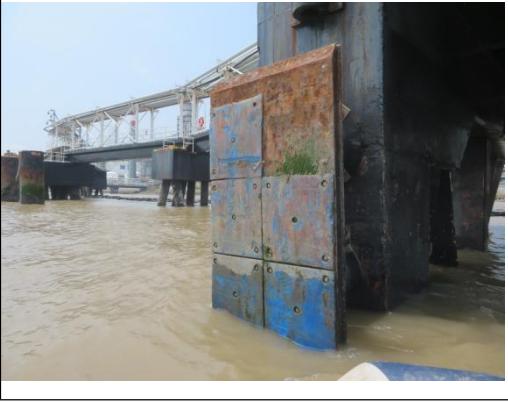
护舷	3000 吨级工作平台	1#排架前沿鼓型护舷靠船铁板锈蚀、靠船板局部缺失。

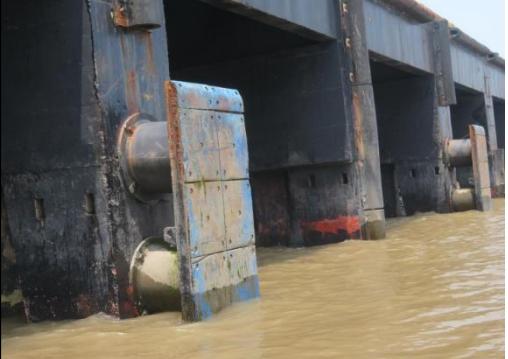
构件名称	构建位置	外观缺陷描述	相关照片
		3#排架前沿鼓型护舷靠船铁板锈蚀。

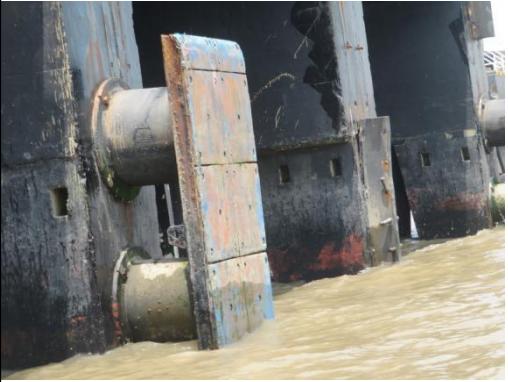
5#排架前沿鼓型护舷靠船铁板锈蚀。

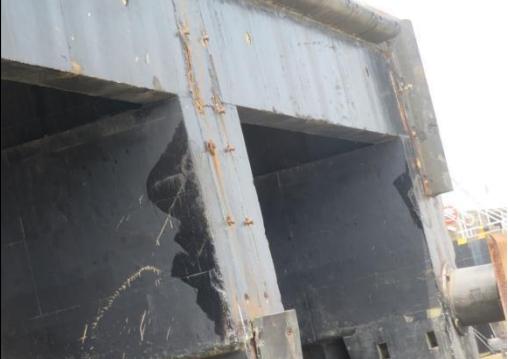
6#排架前沿竖向橡胶护舷缺失。

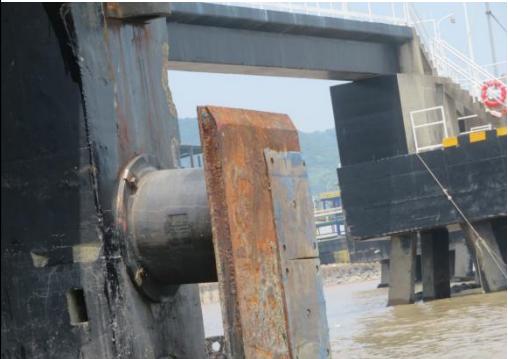
7#排架前沿鼓型护舷靠船铁板锈蚀、靠船板局部缺失。

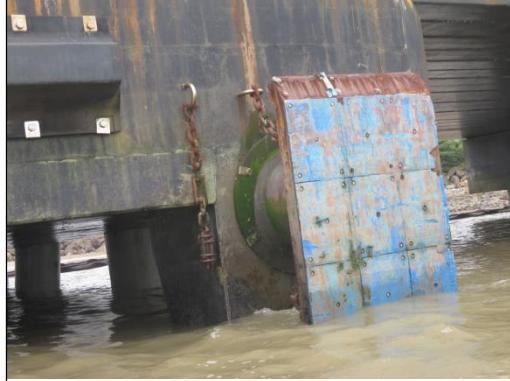
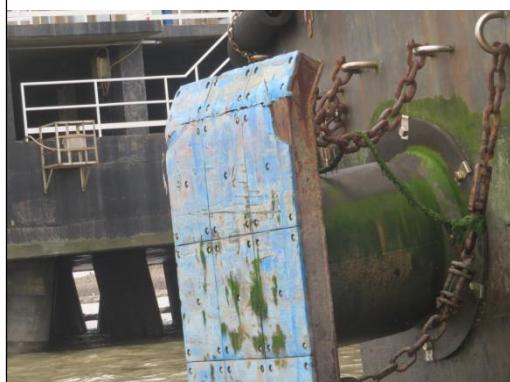
构件名称	构建位置	外观缺陷描述	相关照片
	7# 系缆墩	前沿鼓型护舷靠船铁板锈蚀、靠船板局部缺失；铁链普遍锈蚀、北侧铁链断裂。

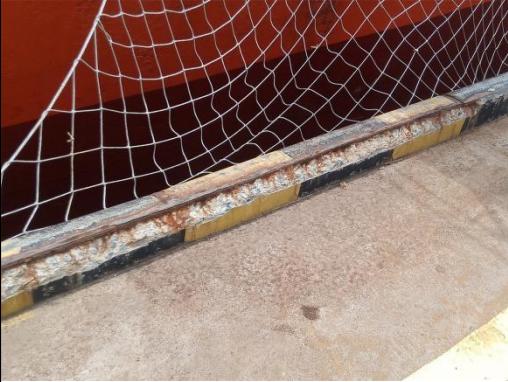
构件名称	构建位置	外观缺陷描述	相关照片
护轮坎	6#靠船墩	前沿护轮坎混凝土破损，面积为 440cm×9cm。

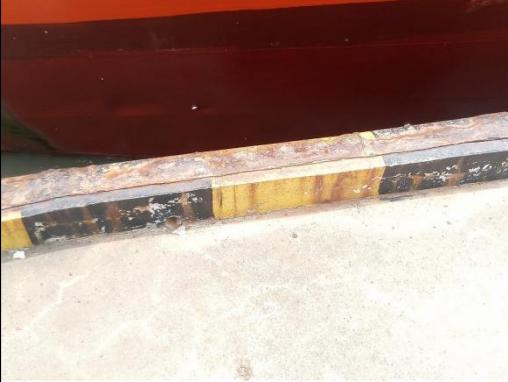
前沿护轮坎钢护边锈蚀，锈蚀长度为 560cm。

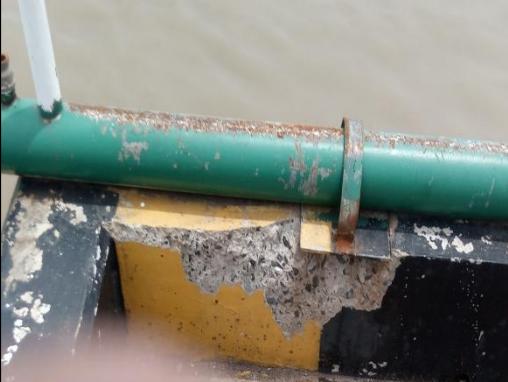
万吨级工作平台	前沿护轮坎近北侧处混凝土破损，面积为 69cm×28cm。

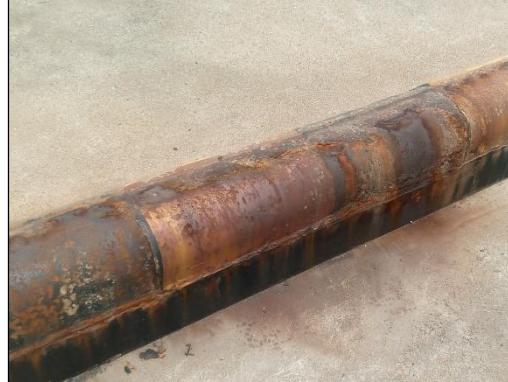
构件名称	构建位置	外观缺陷描述	相关照片
	11#系缆墩	面层平台钢护边锈蚀，锈蚀长度为 235cm。

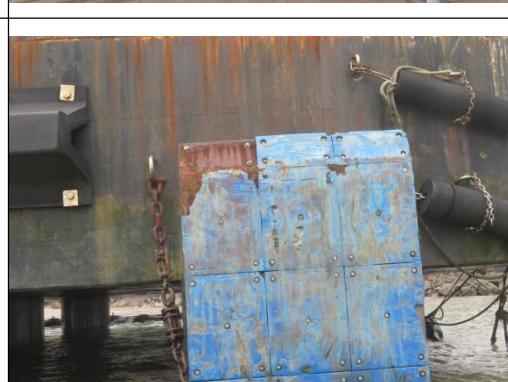
护舷	8#系缆墩	前沿鼓型护舷靠船铁板锈蚀、靠船板局部缺失；铁链普遍锈蚀。

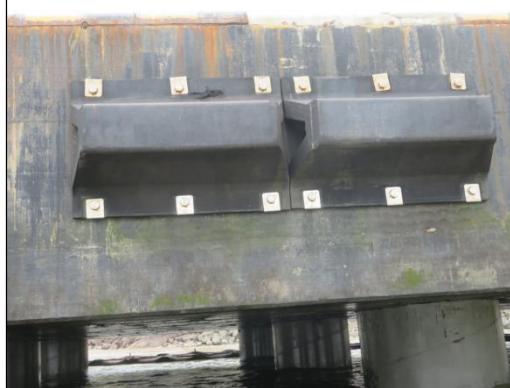
前沿水平橡胶护舷局部破损。

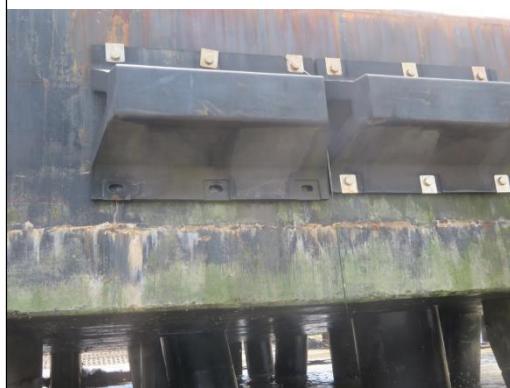
6#靠船墩	前沿水平橡胶护舷螺帽缺失。

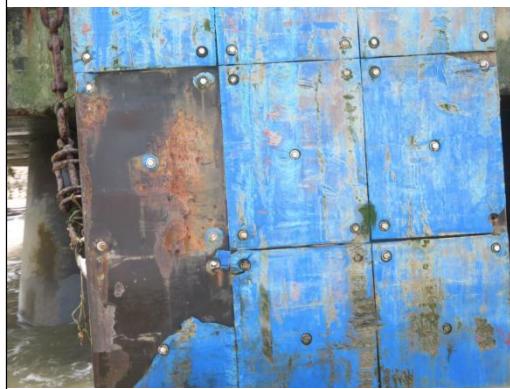
前沿鼓型护舷靠船铁板锈蚀、靠船板局部缺失；铁链普遍锈蚀。

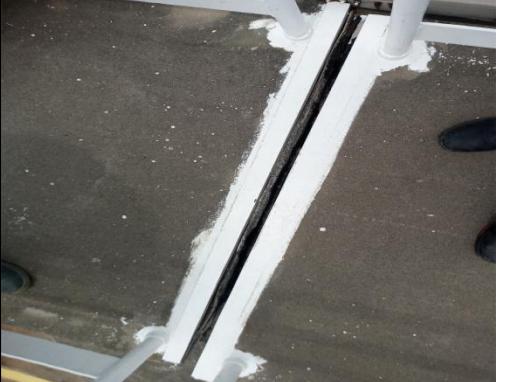
伸缩缝	5#靠船墩	5#靠船墩与 9#系缆墩间伸缩缝填充物缺失；伸缩缝处有位移，最宽处为4.2cm。

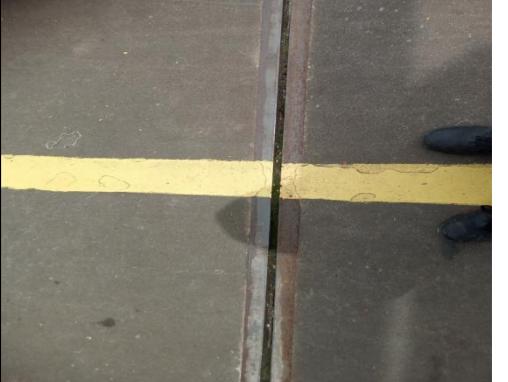
万吨级工作平台	万吨级工作平台与 4#连接平台连接处伸缩缝填充物局部缺失。

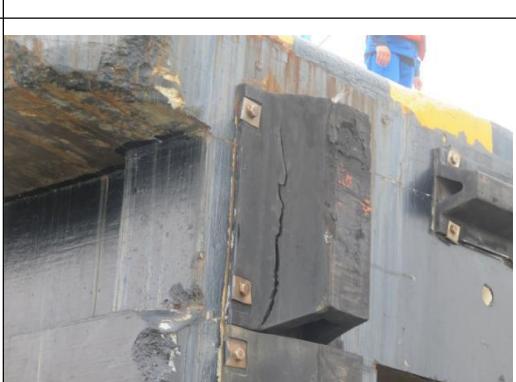
护舷	码头1#排架	前沿竖向橡胶护舷开裂。

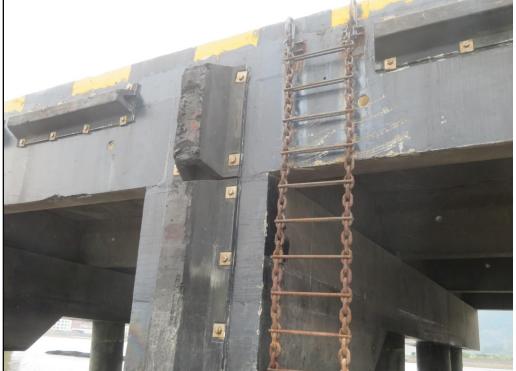
构件名称	构建位置	外观缺陷描述	相关照片
	码头 2#排架	前沿竖向橡胶护舷破损。

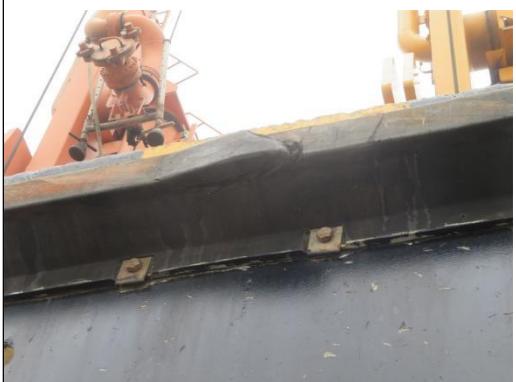
码头 5~6# 排架	前沿水平橡胶护舷开裂。

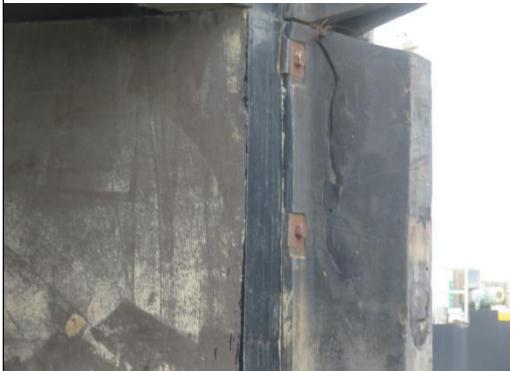
码头 8#排架	前沿竖向橡胶护舷开裂。

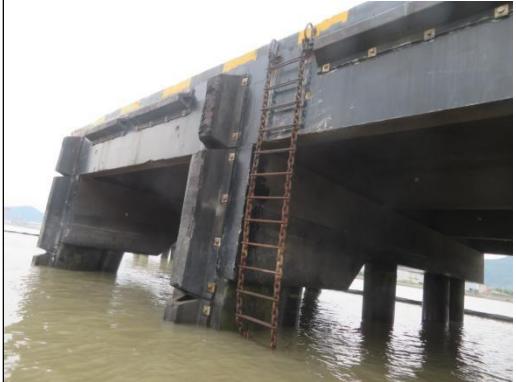
码头爬 梯	前沿爬梯普遍锈蚀。

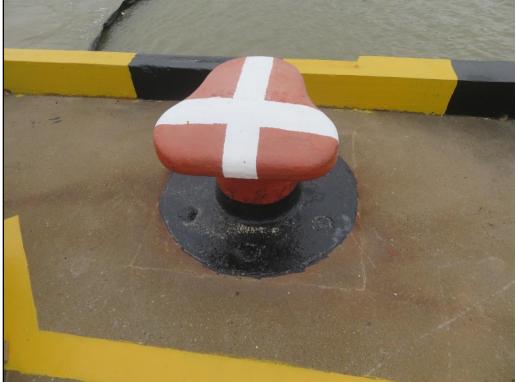
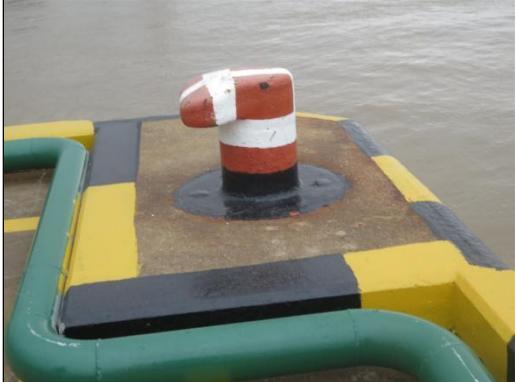
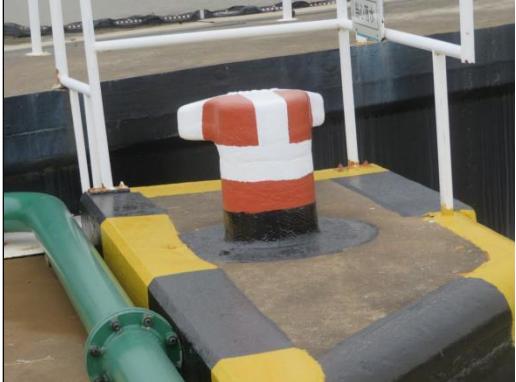
系船柱	/	系船柱基本完好。

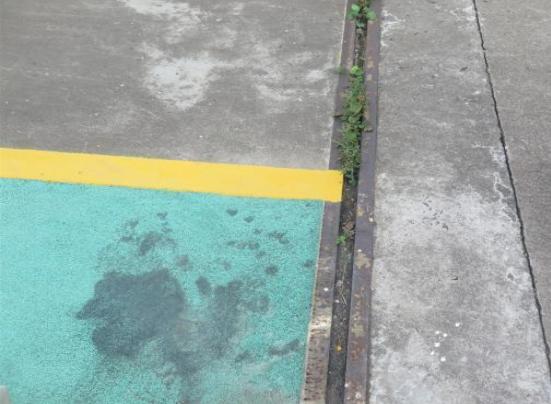
构件名称	构建位置	外观缺陷描述	相关照片
伸缩缝	引桥	引桥接岸处伸缩缝填充物缺失。

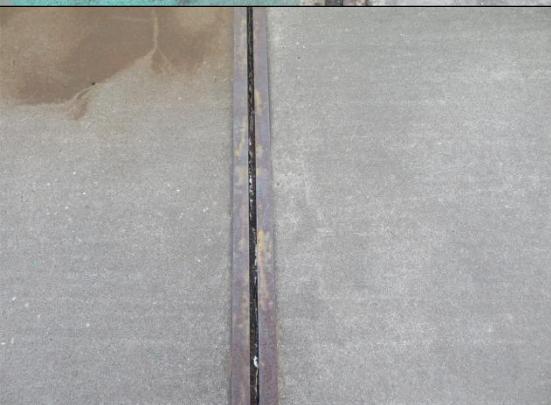
3#排架处海侧伸缩缝填充物缺失。

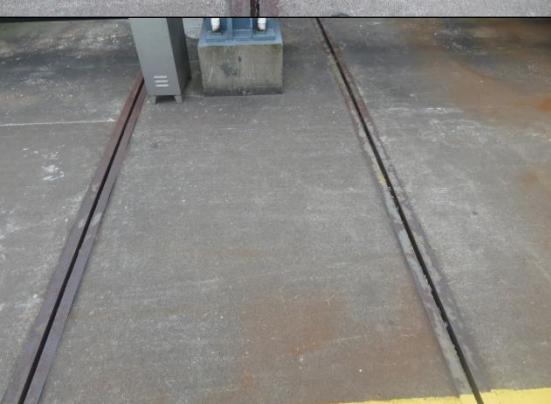
6#排架处伸缩缝填充物缺失。

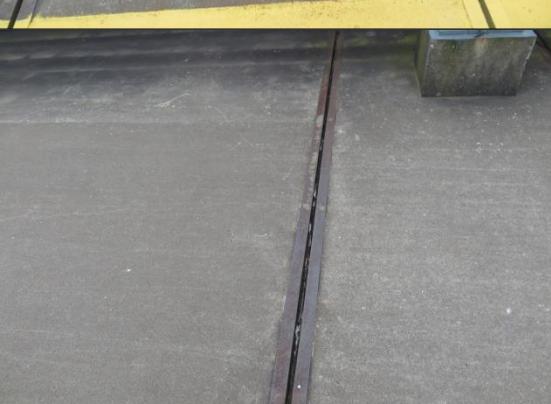
9#排架处海侧伸缩缝填充物缺失。
