项目编号	zxz25152
设计阶段	施工图
版本号	0

大榭石化码头结构修复项目

施工图

设计说明

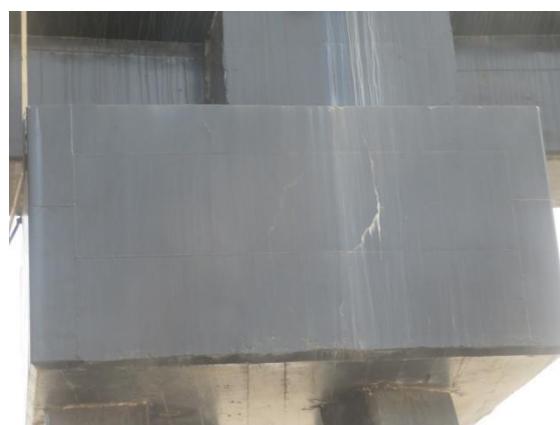
(2) 1#人行桥墩开裂

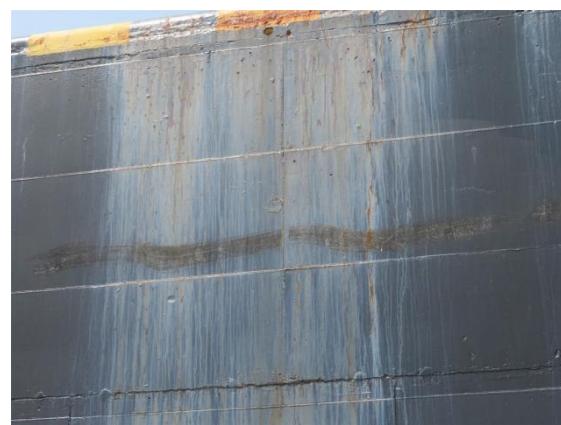
(2) 1#人行桥墩开裂

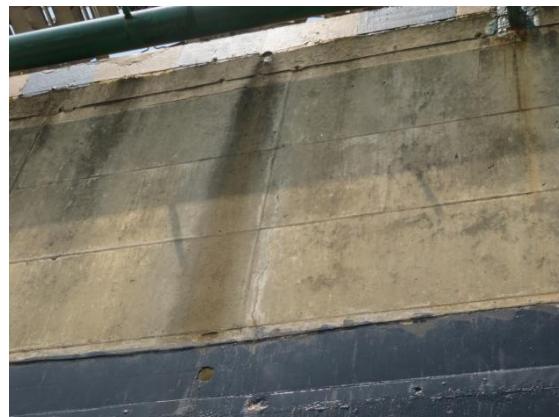
(6) 万吨级工作平台开裂

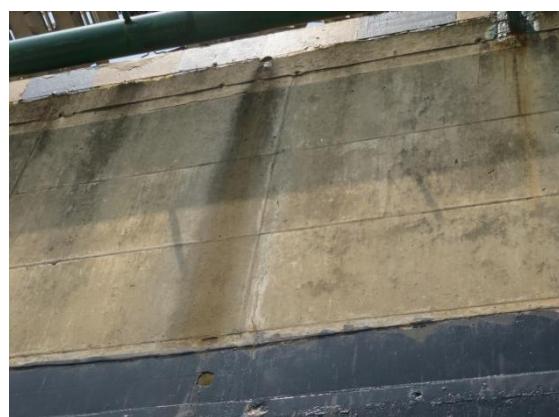
(7) 3#靠船墩开裂

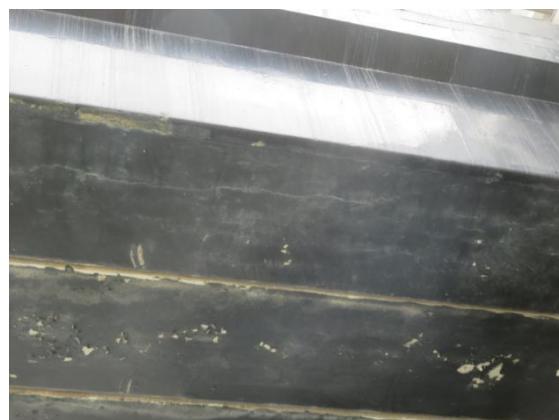
(2) 引桥 5 排架~工作平台面层开裂

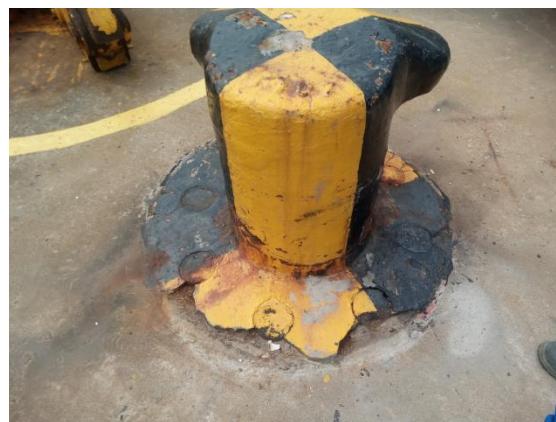
(1) 1#系缆墩基础局部混凝土破损

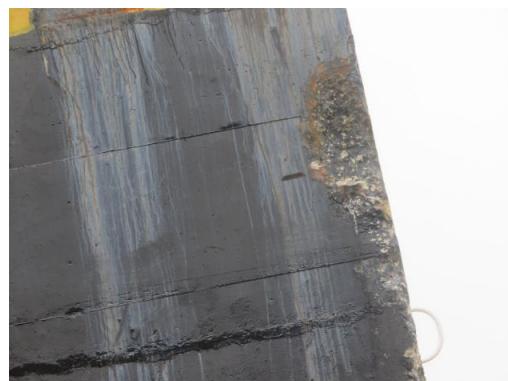
项目	构件名称	检测部位	破损位置	外观劣化度等级
码头	面板	码头面板基本完好，未发现明显缺陷		
	墩台	6#系缆墩	墩台东南角底部混凝土破损 (0.43m×0.3m)	B 级
		7#系缆墩	墩台东南角混凝土破损 (1.3m×0.52m)	B 级
	横梁	1#横梁	B 桩上方横梁北侧有竖向裂缝 1 条 (L=0.7m、W=0.20mm)	B 级
		2#横梁	南侧有竖向裂缝 2 条 (L=1.25m、 W=0.16mm； L=1.17m、W=0.15mm)	B 级
		4#横梁	B 桩上方横梁北侧有竖向裂缝 1 条 (L=0.9m、W=0.22mm)	B 级
		5#横梁	南侧有竖向裂缝 1 条 (L=0.65m、W=0.17mm)	B 级
			横梁后沿南、北两侧分别有网状裂缝， 面积均为 120cm×98cm，裂缝最宽处 为 0.20mm。	
		6#横梁	北侧有斜向裂缝 1 条 (L=1.67m、W=0.15mm)	B 级
	7#横梁		横梁底部 A 桩上方处，混凝土破损 露筋缺陷 (0.8m×0.6m)	B 级
	纵梁	1~2#排架	2#纵梁海侧混凝土破损露筋 (0.15m×0.1m)	B 级
	靠船构件	靠船构件基本完好，未发现明显缺陷		
	桩基	码头大部分基桩水上部分存在 涂层脱落现象，部分基桩水上 部分存在裂缝、混凝土开裂现 象，其余基桩基本完好

(2) 7#系统墩破损情况

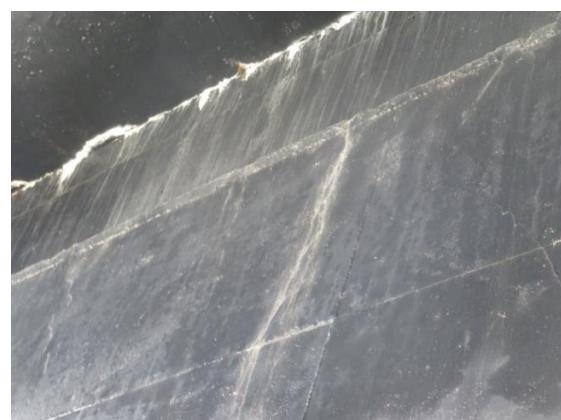
(2) 2#横梁开裂

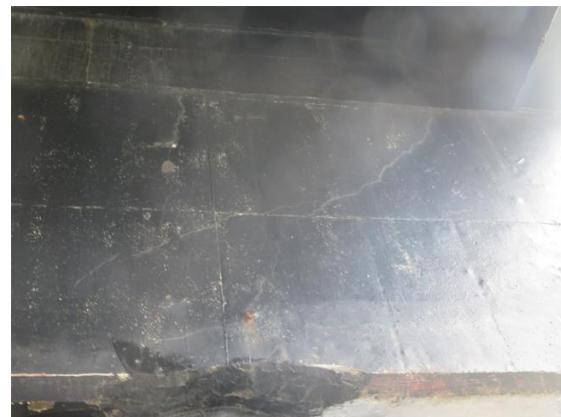
(4) 6#横梁开裂

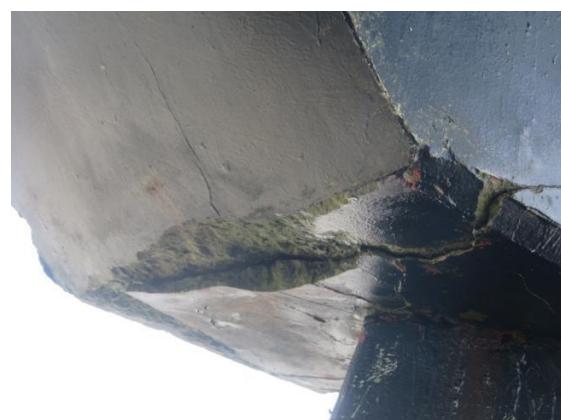
(5) 7#横梁破损情况

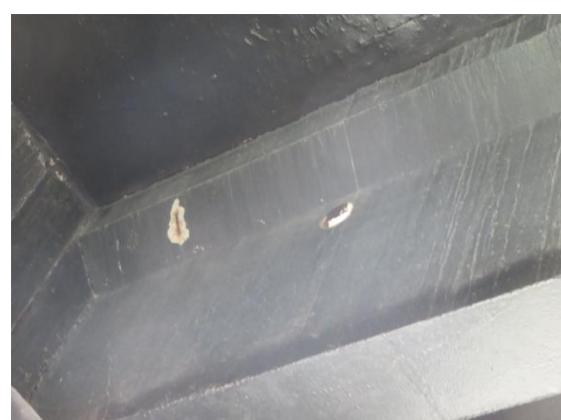
(1) 1~2#排架 2#纵梁破损

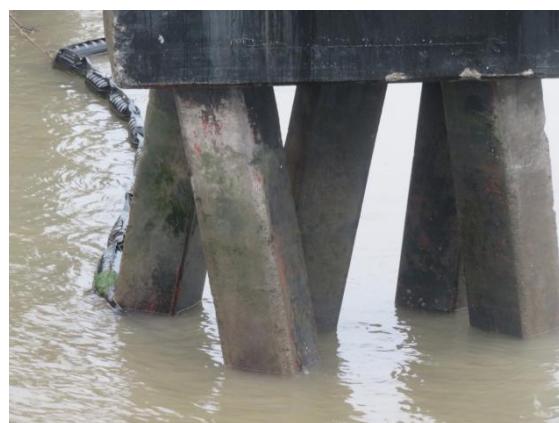
(3) 6#系统缆墩桩基涂层脱落

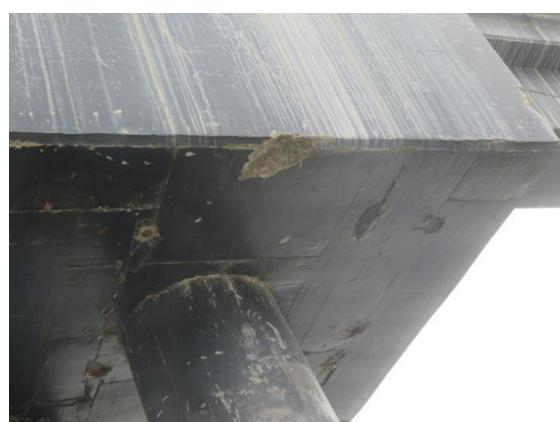
项目	构件名称	检测部位	破损位置	外观劣化度等级	
码头	面板	7#靠船墩~8#靠船墩间工作平台	海侧第 4 块面板底部混凝土破损 (0.52m×0.31m)	B 级	
		8#系缆墩	墩台北侧与人行桥连接处混凝土破损 (1.4m×0.35m)	B 级	
		3#人行桥墩	墩台底部混凝土破损 (0.66m×0.39m)	B 级	
	墩台	9#系缆墩	墩台岸侧有竖向裂缝 5 条 (L=1.3m、W=0.22mm；L=1.35m、W=0.25mm；L=2.5m、W=0.28mm；L=2.5m、W=0.26mm；L=2.45m、W=0.28mm)	B 级	
		5#靠船墩	前沿面层有东西走向裂缝 1 条 (L=0.935m、W=0.31mm)	/ C 级	
			后沿面层有网状裂缝，面积 880cm×430cm，裂缝最宽处为 0.31mm		
			墩台岸侧有竖向裂缝 7 条，长度介于 180cm~250cm 之间，宽度介于 0.26mm~0.38mm 之间。		
			墩台西北角混凝土破损 (2.57m×0.4m)		
			墩台南侧有竖向裂缝 1 条 (L=1.5m、W=0.16mm)		
	6#靠船墩		墩台北侧有竖向裂缝 1 条 (L=1.5m、W=0.17mm)		
			面层有大面积网状裂缝，面积为 2280cm×840cm，裂缝最宽处为 0.39mm，最大裂缝深度大于 30cm		
			墩台岸侧有竖向裂缝 3 条 (L=2.3m、W=0.27mm；L=2.25m、W=0.28mm；L=2.2m、W=0.28mm)	B 级

(2) 3#人行桥墩破损

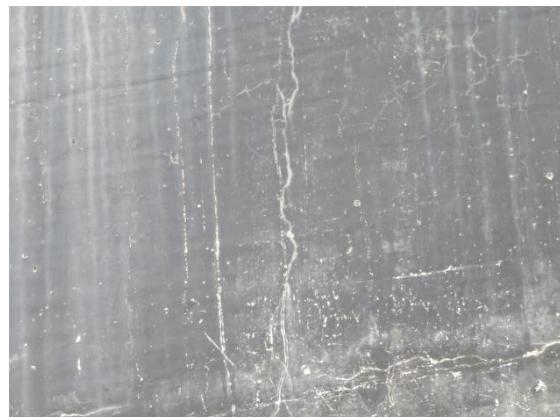
(3) 9#系缆墩开裂

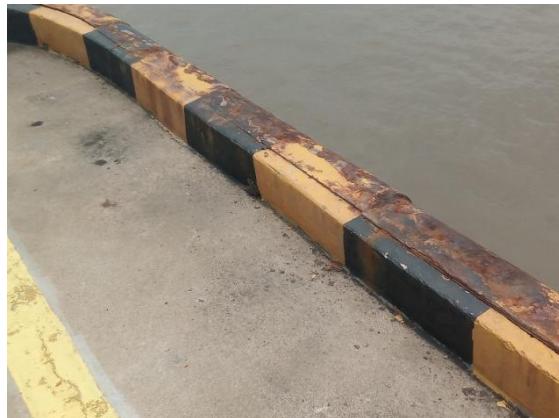
(8) 8#靠船墩开裂、锈蚀

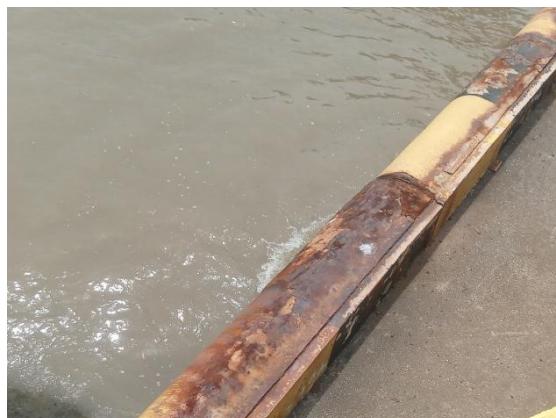
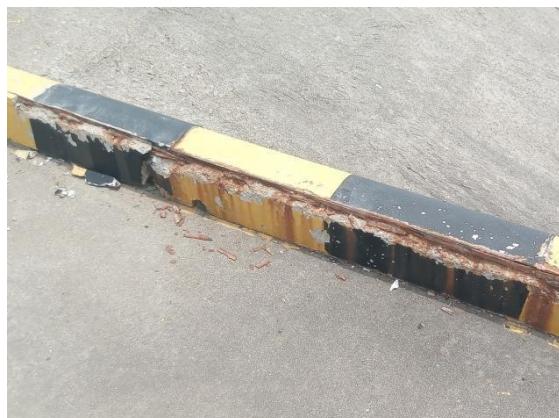
(9) 10#系缆墩开裂、锈蚀

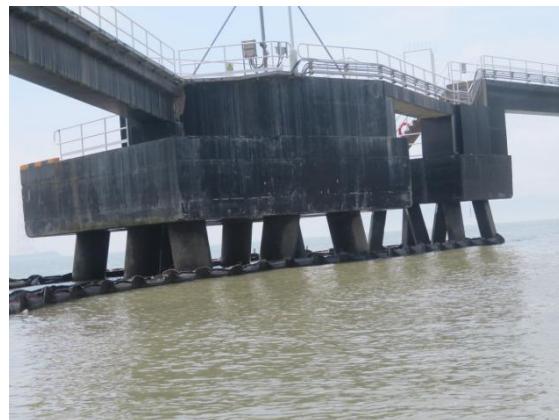
(1) 8#系统缆墩桩基涂层脱落

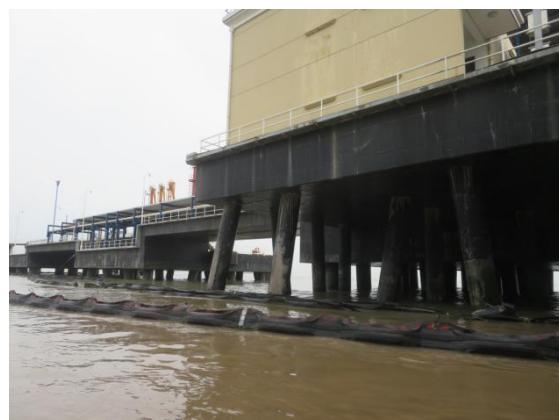
(4) 综合楼桩基涂层脱落

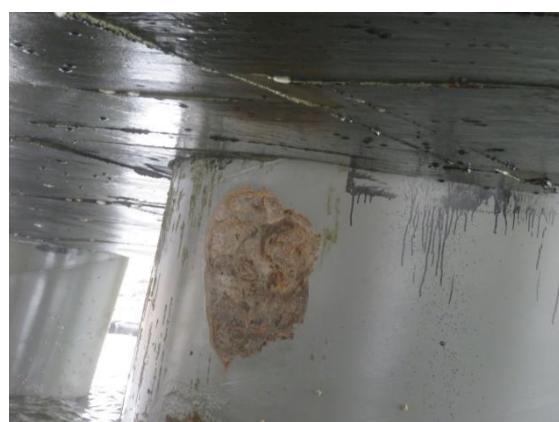
(5) 7#靠船墩 9#钢管桩涂层脱落、锈蚀

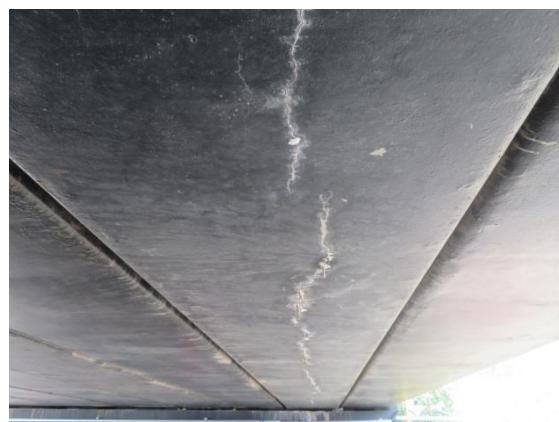
项目	构件名称	检测部位	破损位置	外观劣化度等级
		在涂层局部脱落、钢管桩锈蚀缺陷，其余基桩基本完好		
引桥	面板	1~2#排架	第2块面板底部有纵向裂缝1条 (L=8.1m、W=0.24mm)	B 级
		2~3#排架	第1块面板底部有纵向裂缝1条， (L=5.5m、W=0.12mm)	B 级
			第2块面板底部有纵向裂缝1条 (L=3.8m、W=0.18mm)	
			第7块面板底部有纵向裂缝1条 (L=9.2m、W=0.10mm)	
		3~4#排架	第7块面板底部有纵向裂缝1条 (L=20m、W=0.20mm)	B 级
		4~5#排架	第1块面板底部有纵向裂缝1条 (L=20m、W=0.25mm)	B 级
			第3块面板底部有纵向裂缝1条 (L=20m、W=0.24mm)	
			第8块面板底部近岸侧有纵向裂缝1条 (L=4.5m、W=0.25mm)	
		5~6#排架	第1块面板底部有纵向裂缝1条 (L=20m、W=0.2mm)	B 级
			第8块面板底部有纵向裂缝1条 (L=4.5m、W=0.23mm)	
	墩台	引桥墩基本完好，未发现明显缺陷。		
	桩基	个别基桩水上部分存在混凝土涂层脱落现象，钻孔灌注桩钢套筒普遍锈蚀，其余基桩基本完好，未发现明显缺陷		
附属设施	护轮坎	墩台及工作平台前沿护轮坎钢护边部分存在锈蚀情况，护轮坎局部存在混凝土破损缺陷		
	护舷	前沿靠船板存在锈蚀、破损、缺失等缺陷、部分橡胶护舷螺帽缺失		
	伸缩缝	部分伸缩缝填充物缺失，部分伸缩缝存在高差现象

(1) 引桥 1~2#排架面层开裂

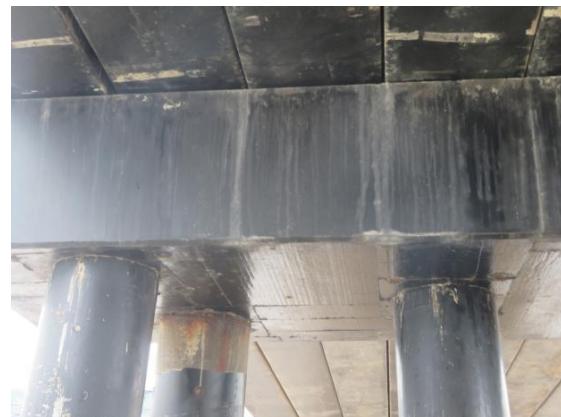
(1) 4-1#桩桩顶混凝土涂层脱落

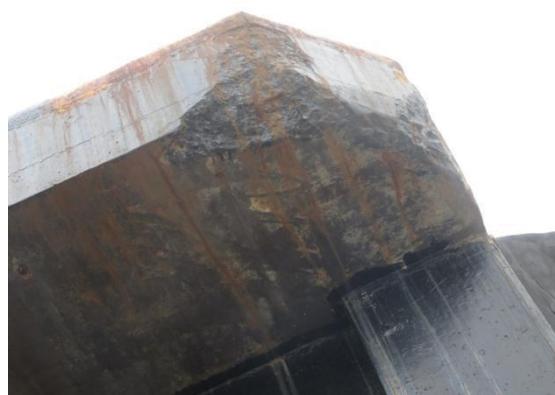
项目	构件名称	检测部位	破损位置	外观劣化度等级
码头	面板	1#排架悬挑板	海侧悬挑板底部混凝土破损，面积为(0.7m×0.25m)	B级

(1) 1#排架悬挑板破损 (3千吨级燃料油码头检测结论)

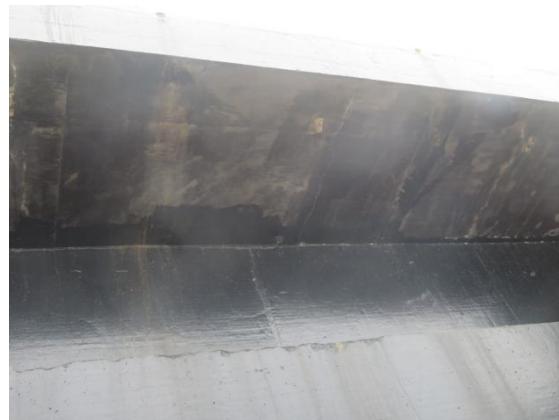
项目	构件名称	检测部位	破损位置	外观劣化度等级
引桥	墩台	8#排架悬挑板	北侧悬挑板底部有水平裂缝 3 条, (L=0.8m、W=0.18mm; L=0.8m、W=0.2mm; L=0.8m、W=0.25mm)	B 级
		2#系缆墩	墩台底部海侧北侧角混凝土破损, 面积为 (0.6m×0.4m)	B 级
		4#系缆墩	墩台岸侧北侧角混凝土破损, 面积 (0.85m×0.42m) 海侧北侧角混凝土破损, 面积为 (1.08m×0.38m)	B 级
	横梁	6#横梁	1~2 纵梁间上横梁北侧有竖向裂缝 1 条 (L=0.45m、W=0.21mm)	B 级
	纵梁	1~2#排架	1 纵梁海侧底部混凝土破损, 面积为 (0.62m×0.08m)	B 级
附属设施	墩台	1#引桥墩	岸侧顶部与面板交界处混凝土破损, 面积为 (5m×0.2m)	B 级
		3#引桥墩	海侧底部 4#桩上方处混凝土破损, 面积为 (0.52m×0.18m)	B 级
		5#引桥墩	横梁海侧底部 3#桩上方处混凝土破损, 面积为 (0.83m×0.27m)	B 级
	桩基	引桥钻孔灌注桩钢套筒普遍锈蚀		
注: 编号规则如下: 为方便描述, 现将码头纵梁由海侧-岸侧编为 1~4 纵梁。

(2) 8#排架悬挑板破损

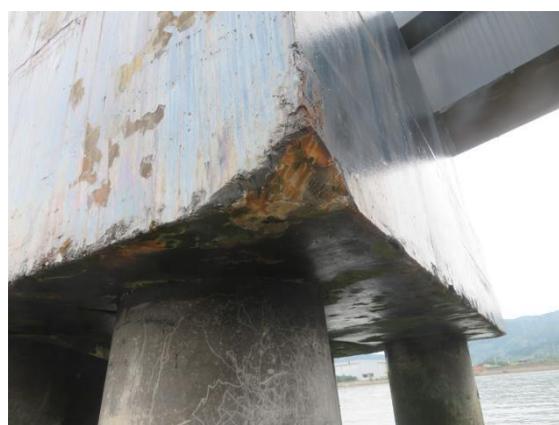
(1) 2#系统墩破损

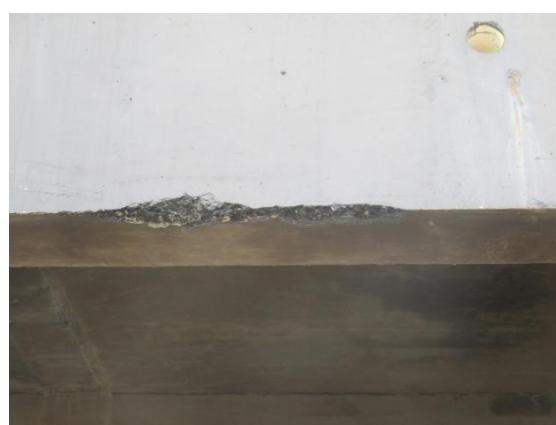
4、码头纵梁缺陷现状

(1) 1~2#排架破损

泊位编号	修复加固内容	构件编号	破损特征	修复加固数量	修复加固措施
3千吨级燃料油码头	墩台	8#系缆墩	墩台北侧与人行桥连接处混凝土破损	10	措施 5
		3#人行桥墩	底部混凝土破损		措施 5
		9#系缆墩	侧面开裂		措施 2
		5#靠船墩	面层、侧面开裂、西北角混凝土破损		措施 3、措施 5
		6#靠船墩	面层、侧面开裂		措施 2、措施 3
		3万吨级工作平台	侧面开裂、底部混凝土破损		措施 2、措施 5
		7#靠船墩	面层、侧面开裂、底部混凝土破损		措施 2、措施 3、措施 5
		8#靠船墩	面层、侧面开裂		措施 2
		10#系缆墩	面层开裂		措施 3
		11#系缆墩	面层开裂		措施 3
3千吨级燃料油码头	面板	1#排架悬挑板	底部混凝土破损	2	措施 5
		8#排架悬挑板	底部开裂		措施 2
	墩台	2#系缆墩	底部海侧北侧角混凝土破损	2	措施 5
		4#系缆墩	侧面混凝土破损		措施 5
	墩台(引桥)	1#引桥墩	顶部混凝土破损	3	措施 5
		3#引桥墩	底部混凝土破损		措施 5
		5#引桥墩	底部混凝土破损		措施 5
	横梁	6#横梁	侧面开裂	1	措施 2
	纵梁	1~2#排架 1 纵梁	底部混凝土破损	1	措施 5

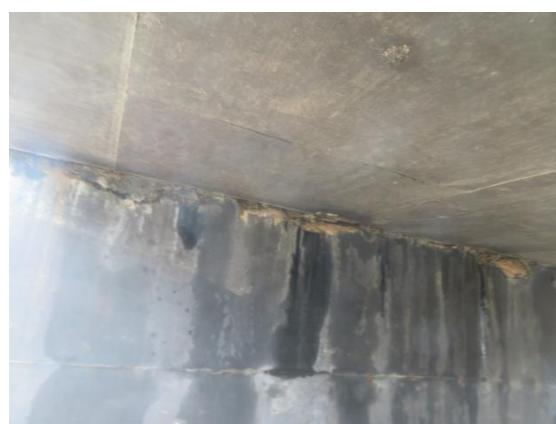
5、引桥墩台缺陷现状

(1) 1#引桥墩破损

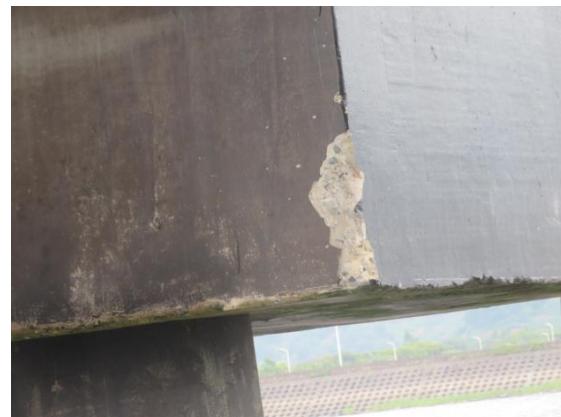
(2) 3#引桥墩破损

泊位编号	修复加固内容	构件编号	破损特征	修复加固数量	修复加固措施
3千吨级油码头	4#靠船墩	4#靠船墩	面层、侧面开裂；底部混凝土破损	2	措施2、措施3、措施5
		4#系缆墩	侧面开裂；底部混凝土破损		措施2、措施5
	引桥墩	2#引桥墩	侧面开裂	2	措施2
		3#引桥墩	侧面开裂		措施2
3万吨级液体化工码头	墩台	6#系缆墩	底部混凝土破损	2	措施5
		7#系缆墩	东南角混凝土破损		措施5
	横梁	1#横梁	侧面开裂	6	措施2
		2#横梁	侧面开裂		措施2
		4#横梁	侧面开裂		措施2
		5#横梁	侧面开裂		措施2
		6#横梁	侧面开裂		措施2
		7#横梁	底部破损露筋		措施6
	纵梁	1#~2#排架 2#纵梁	侧面破损露筋	1	措施6
	面板	7#靠船墩~8#靠船墩间工作平台海侧第4块面板	底部破损	1	措施3
	面板(引桥)	1~2#排架第2块面板	底面开裂	8	措施2
		2~3#排架第1块面板	底面开裂		
		3~4#排架第7块面板	底面开裂		
		4~5#排架第1块面板	底面开裂		
		4~5#排架第3块面板	底面开裂		
		4~5#排架第8块面板	底面开裂		
		5~6#排架第1块面板	底面开裂		
		5~6#排架第8块面板	底面开裂

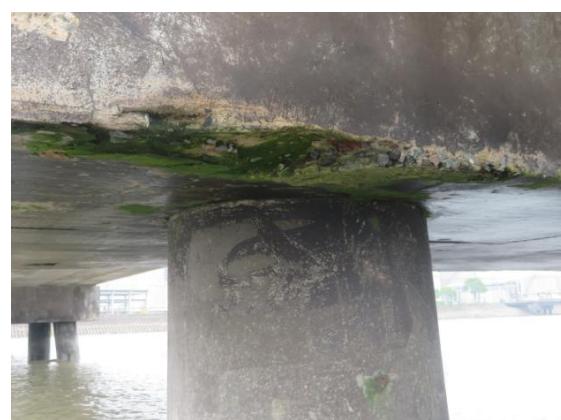
(3) 5#引桥墩破损

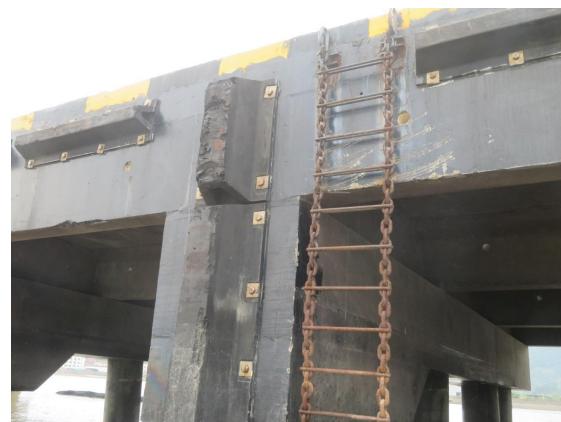
8、锚链爬梯缺陷现状

(1) 锚链爬梯锈蚀

护舷	靠船板锈蚀、破损；局部缺失；橡胶护舷缺失；铁链锈蚀	6套	除锈；补充更换 1250H 鼓形护舷缺失、破损靠船板（12 块）；更换铁链；补充 1 套 GD280H×2000L 拱形护舷
3 万吨级液体化工码头	护轮坎	钢护边锈蚀；混凝土破损	10m	除锈；混凝土破损处凿除+重新浇筑混凝土（若破损处钢筋锈蚀损伤或变形严重，须在混凝土凿除后进行补筋）
	护舷	靠船板锈蚀、破损；局部缺失；橡胶护舷破损，螺帽缺失；铁链锈蚀	5套	除锈；补充更换 1250H 鼓形护舷缺失、破损靠船板（4 块）；更换铁链；补充 GD280H×2000L 拱形护舷螺
	伸缩缝	填充物缺失	工作平台、靠船墩	补充填充物
3 千吨级燃料油码头	护舷	橡胶护舷开裂、破损	4套	更换 B400H×2000L 拱形护舷
	锚链爬梯	锈蚀	2套	更换 2 套
	伸缩缝	填充物缺失	引桥	补充填充物
